# 三河燕山生态旅游文化园一期项目

## 岩土工程勘察报告

勘察编号: ZJ-2021KC017-1

(详细勘察)

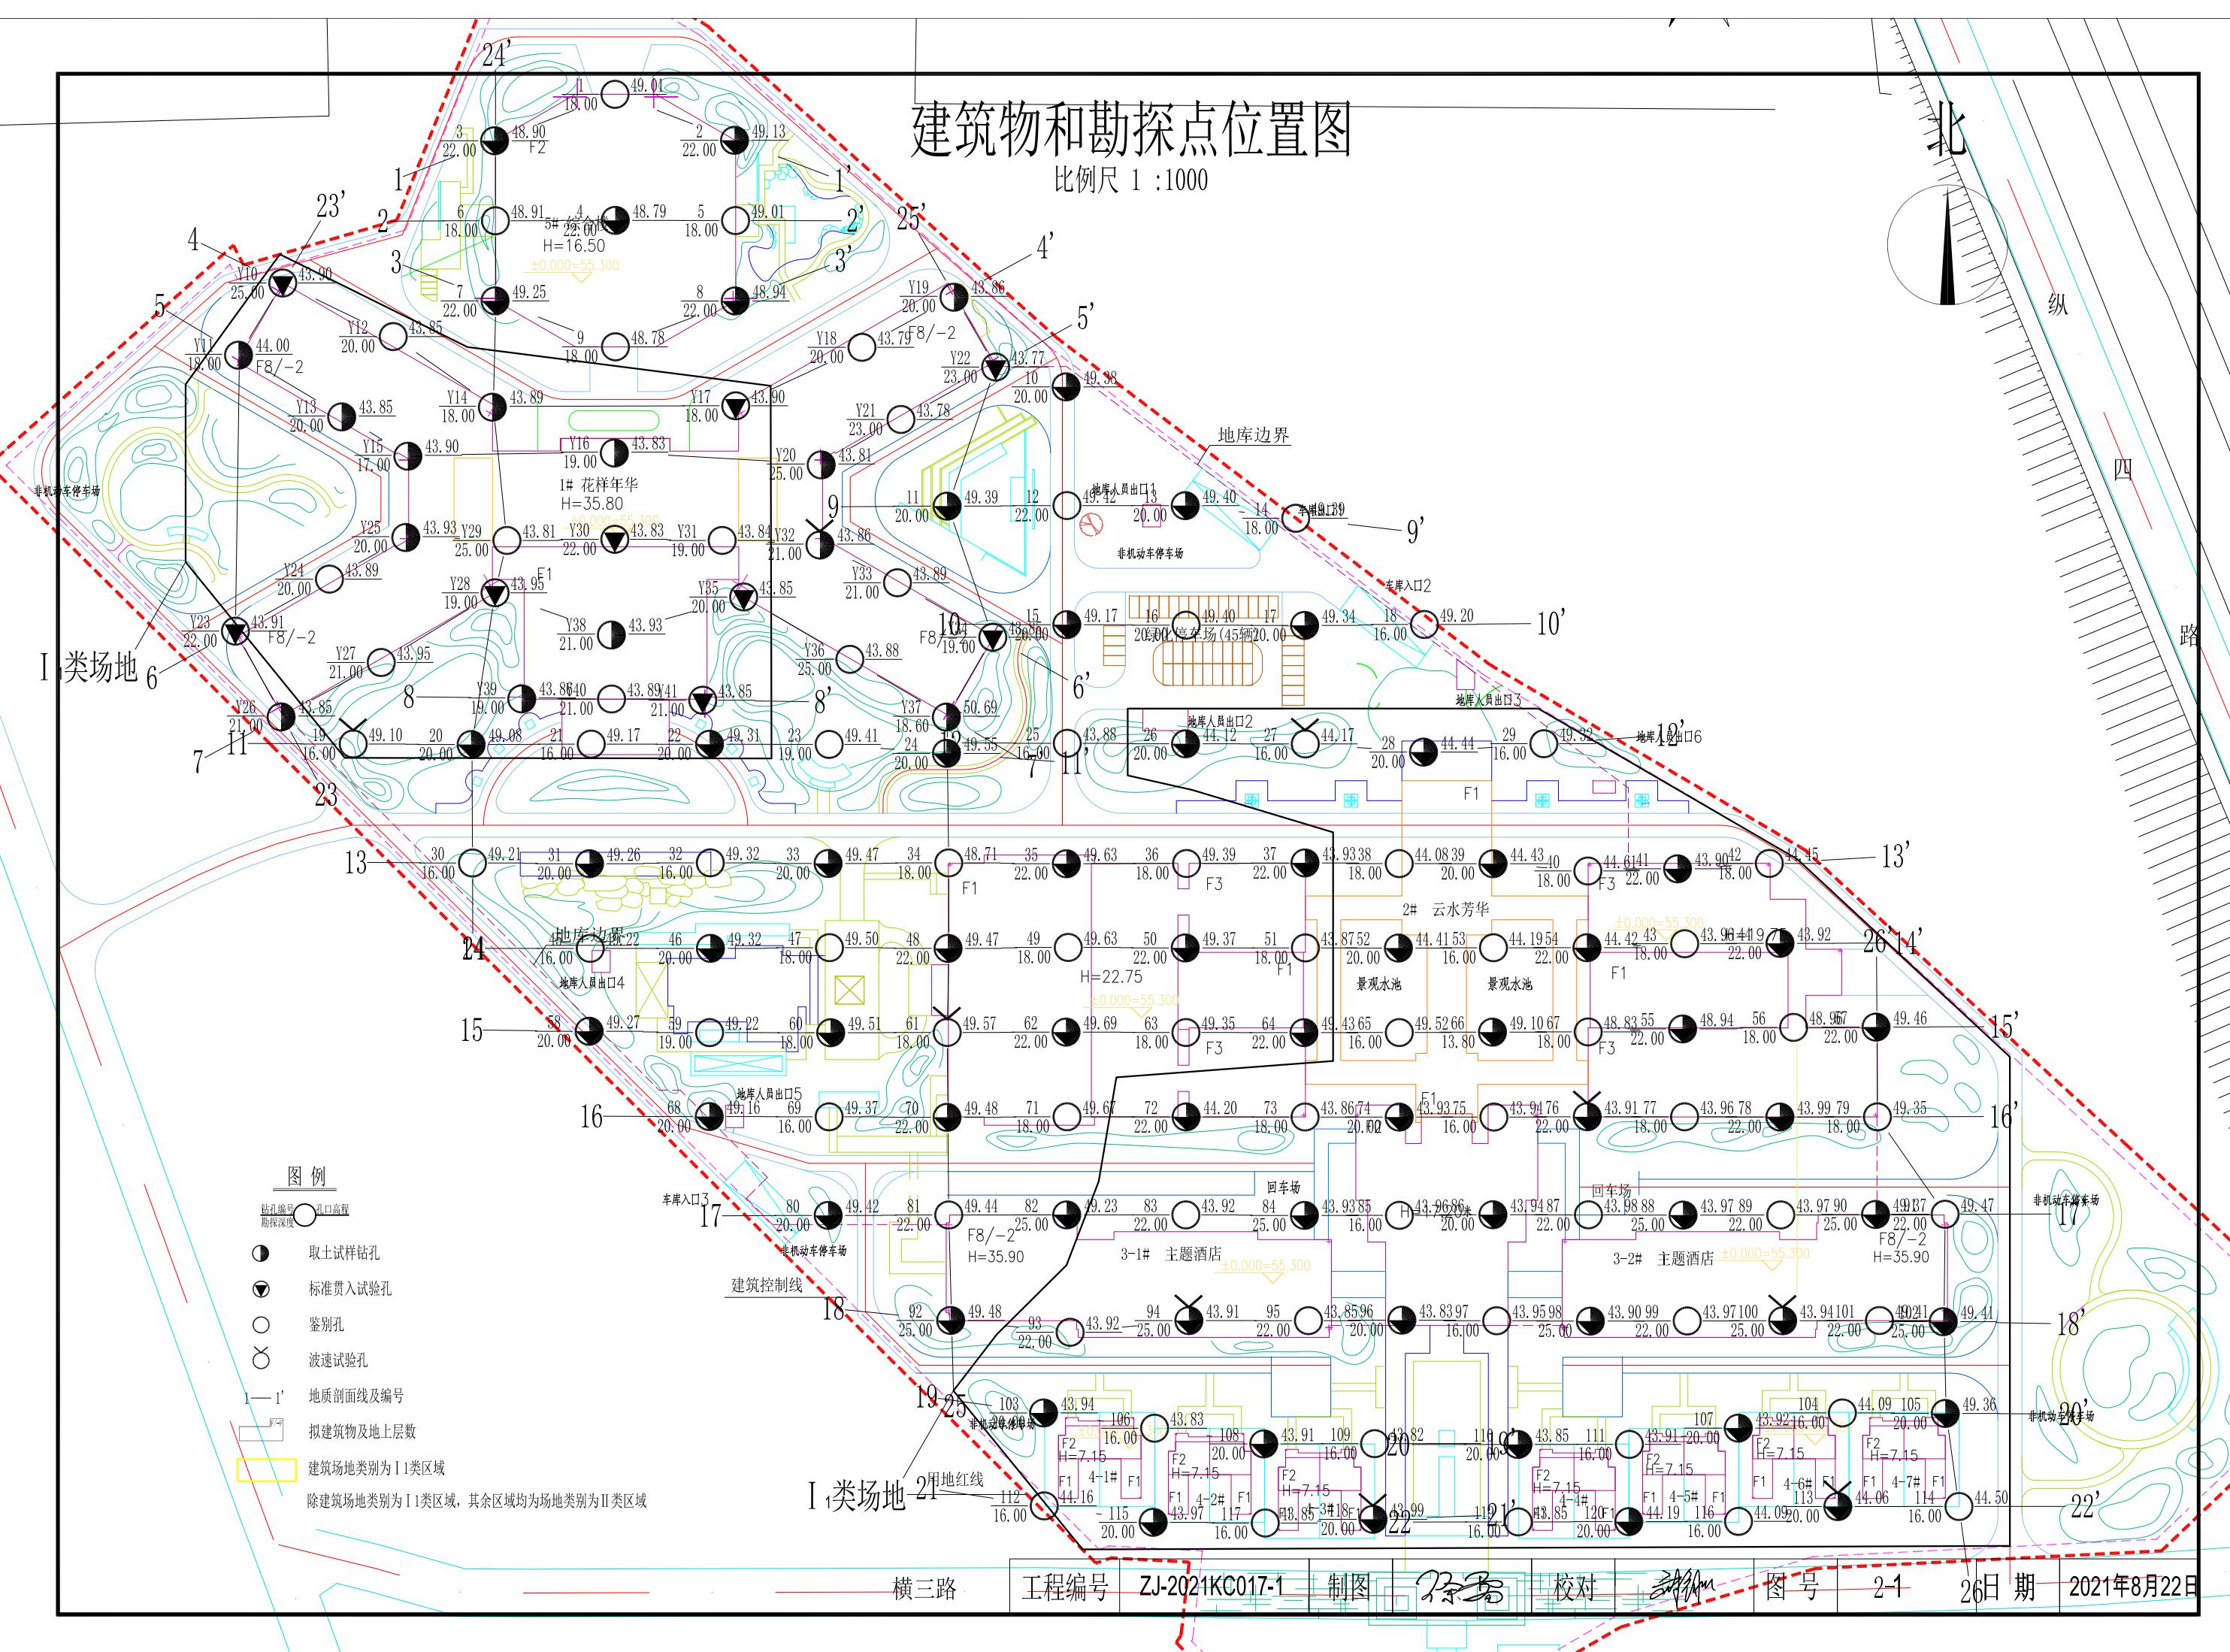
# 建筑物和勘探点位置图

勘探点分布及实际技术工作量详见《建筑物和勘探点平面位置图》及《勘探点一览表》。

依据本场地勘察时实测61#、19#、27#、Y32#、76#、94#、100#、113#、118#、钻孔地面下20.00m深度范围内对应的土层等效剪切波速Vse为246m/s、329 m/s、359 m/s、289 m/s、296 m/s、255 m/s、333 m/s、254 m/s、259 m/s，场地土类型为中硬土。拟建场地的覆盖层厚度大于5m与小于5m，综合判定，建筑场地类别为I<sub>1</sub>、II类。场地类别分区详见附件《建筑物与勘探点平面位置图》。

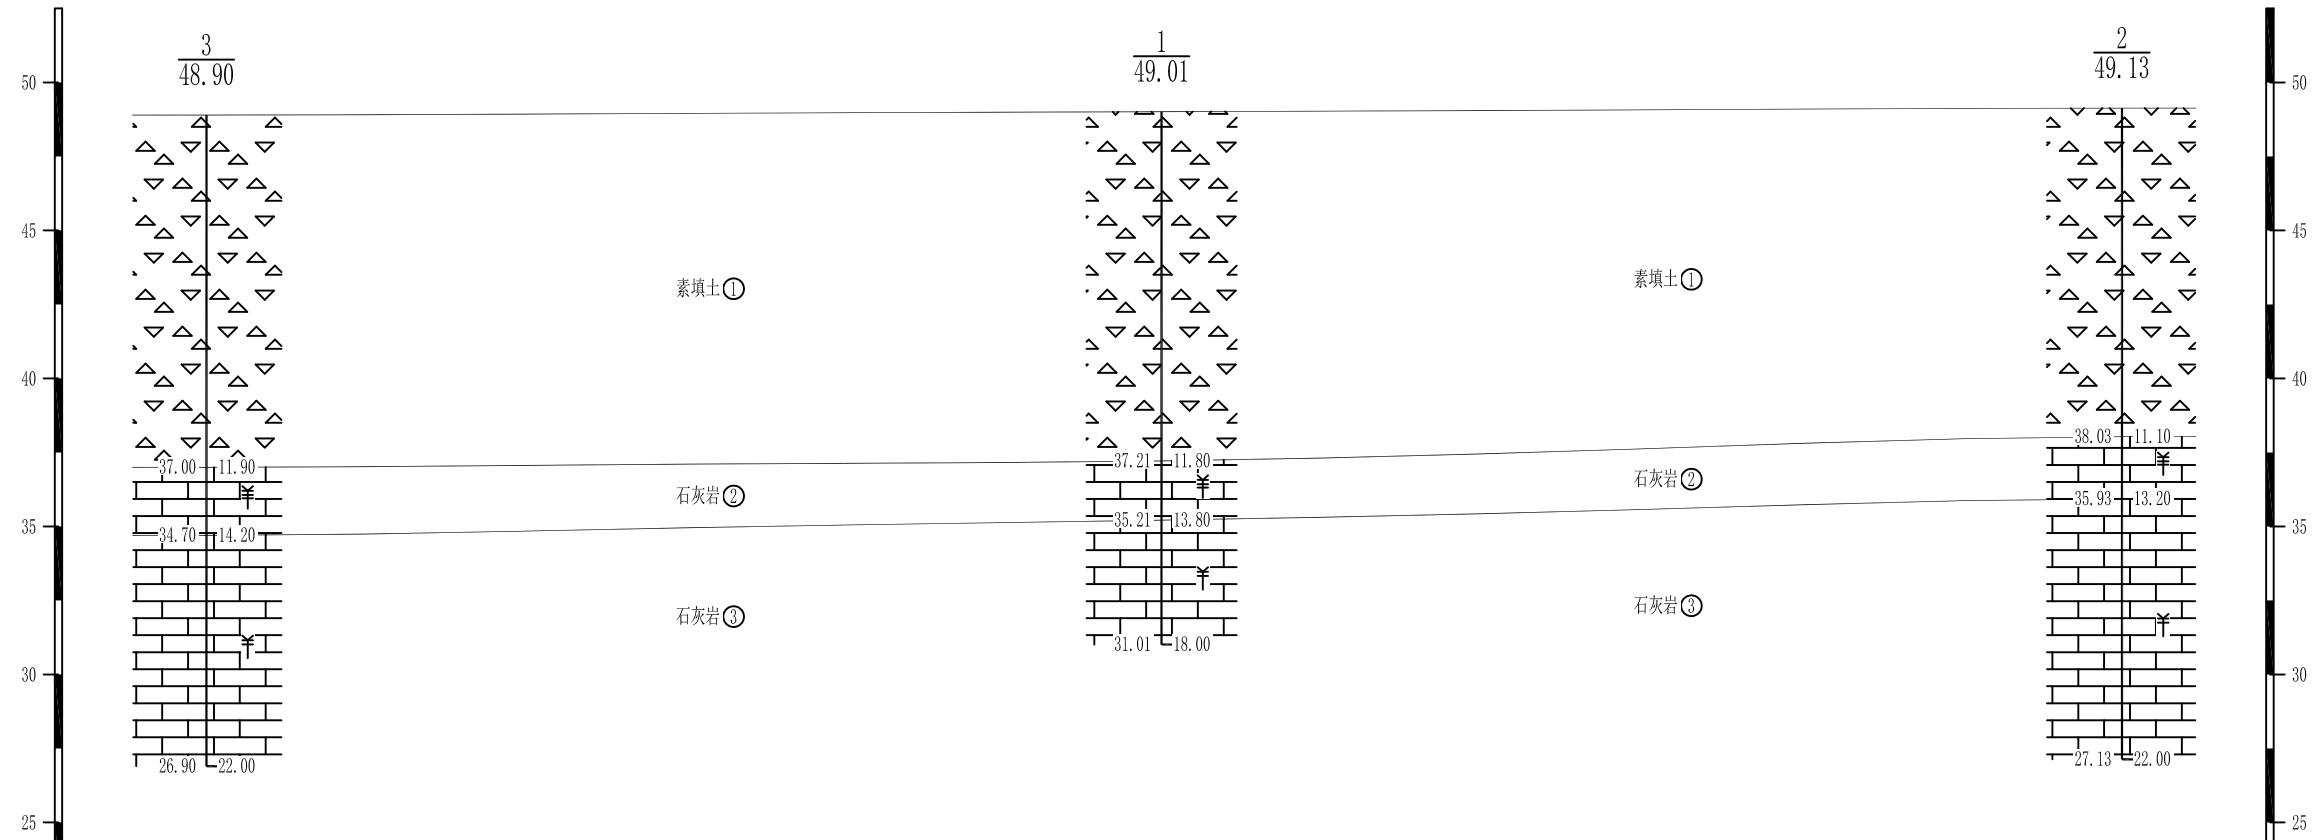
1—1'

# 工程地质剖面图

孔深 (m)	22.00	18.00	22.00
钻孔间距 (m)		32.28	32.45
动探击数

各地层特征及分布情况详见工程地质剖面图。

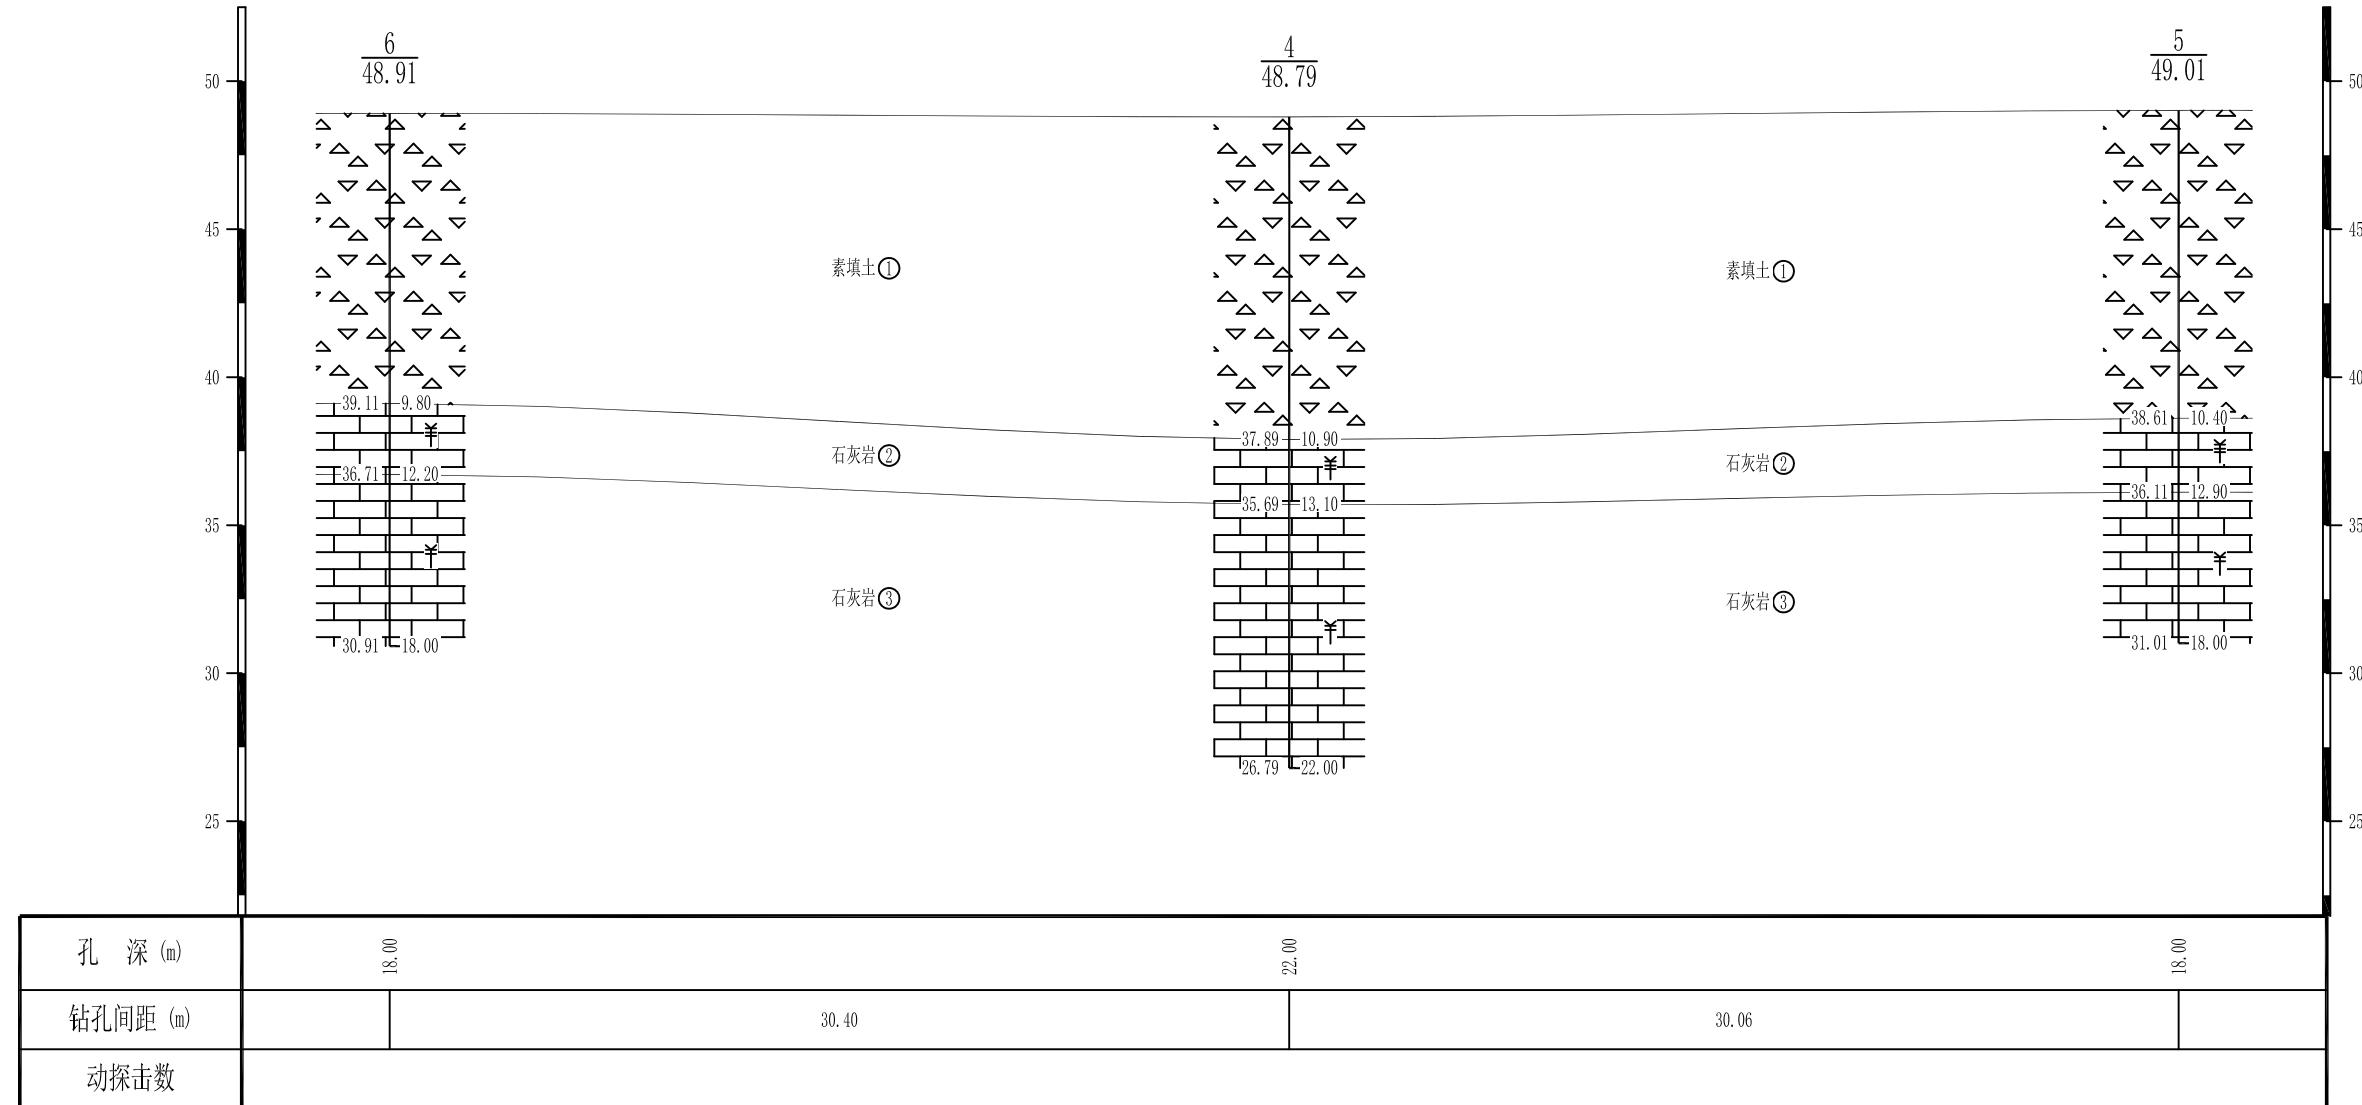
2—2'

# 工程地质剖面图

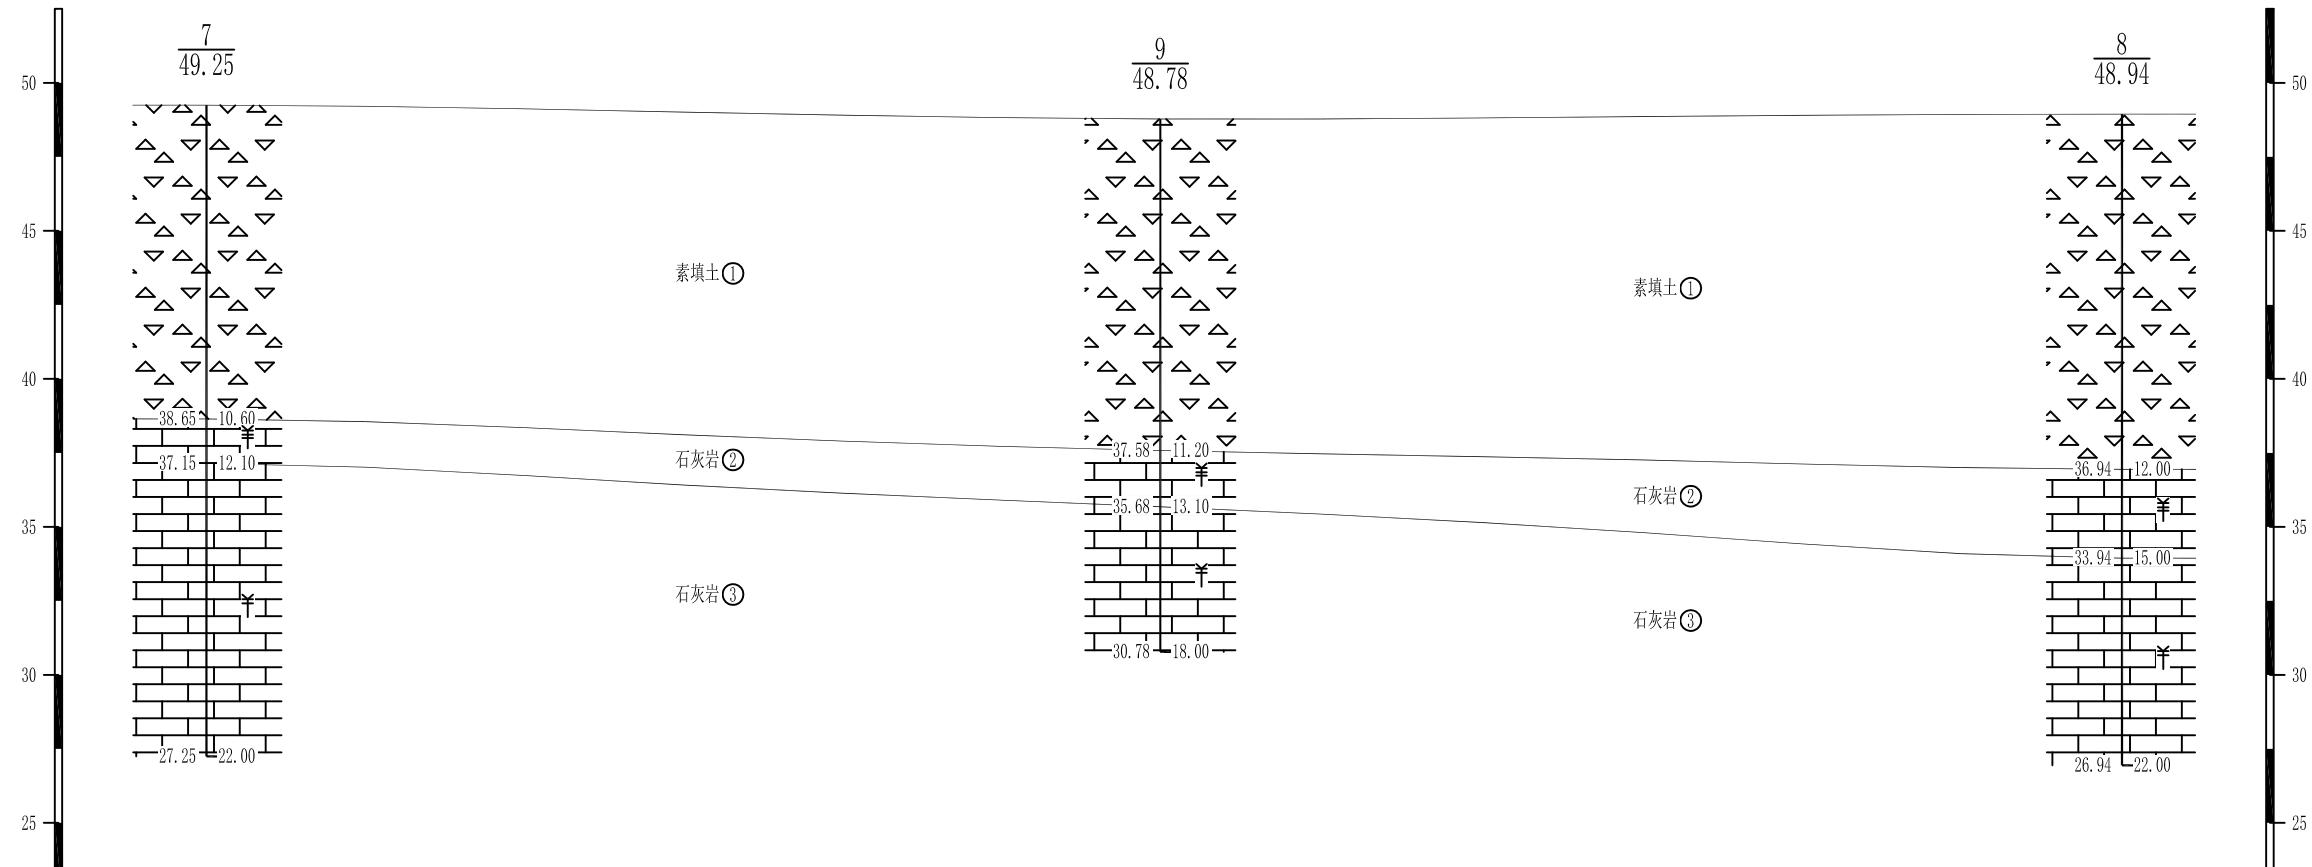
3—3'

# 工程地质剖面图

孔深 (m)	22.00	18.00	22.00
钻孔间距 (m)		32.23	32.50
动探击数

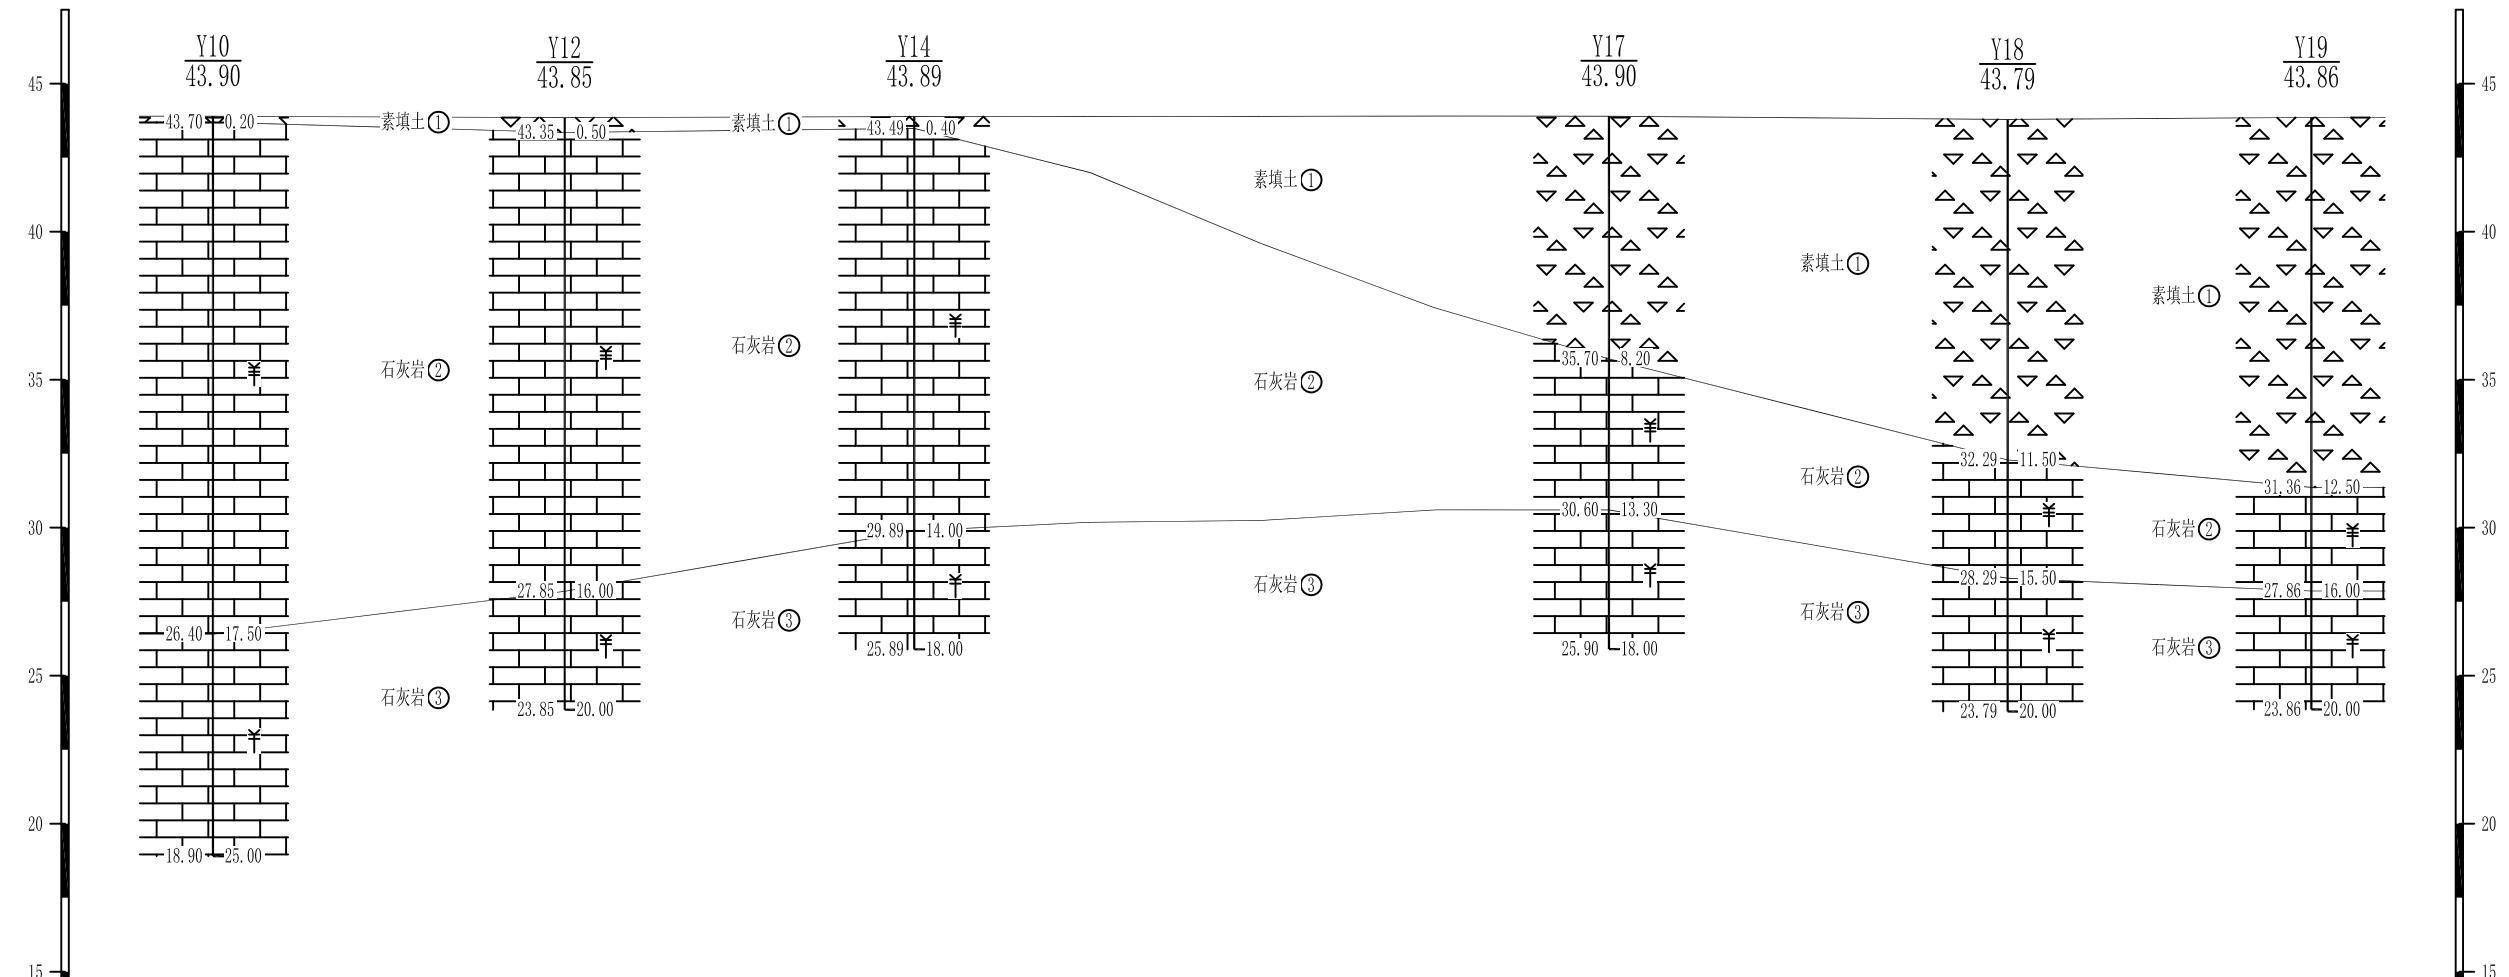
4—4'

# 工程地质剖面图

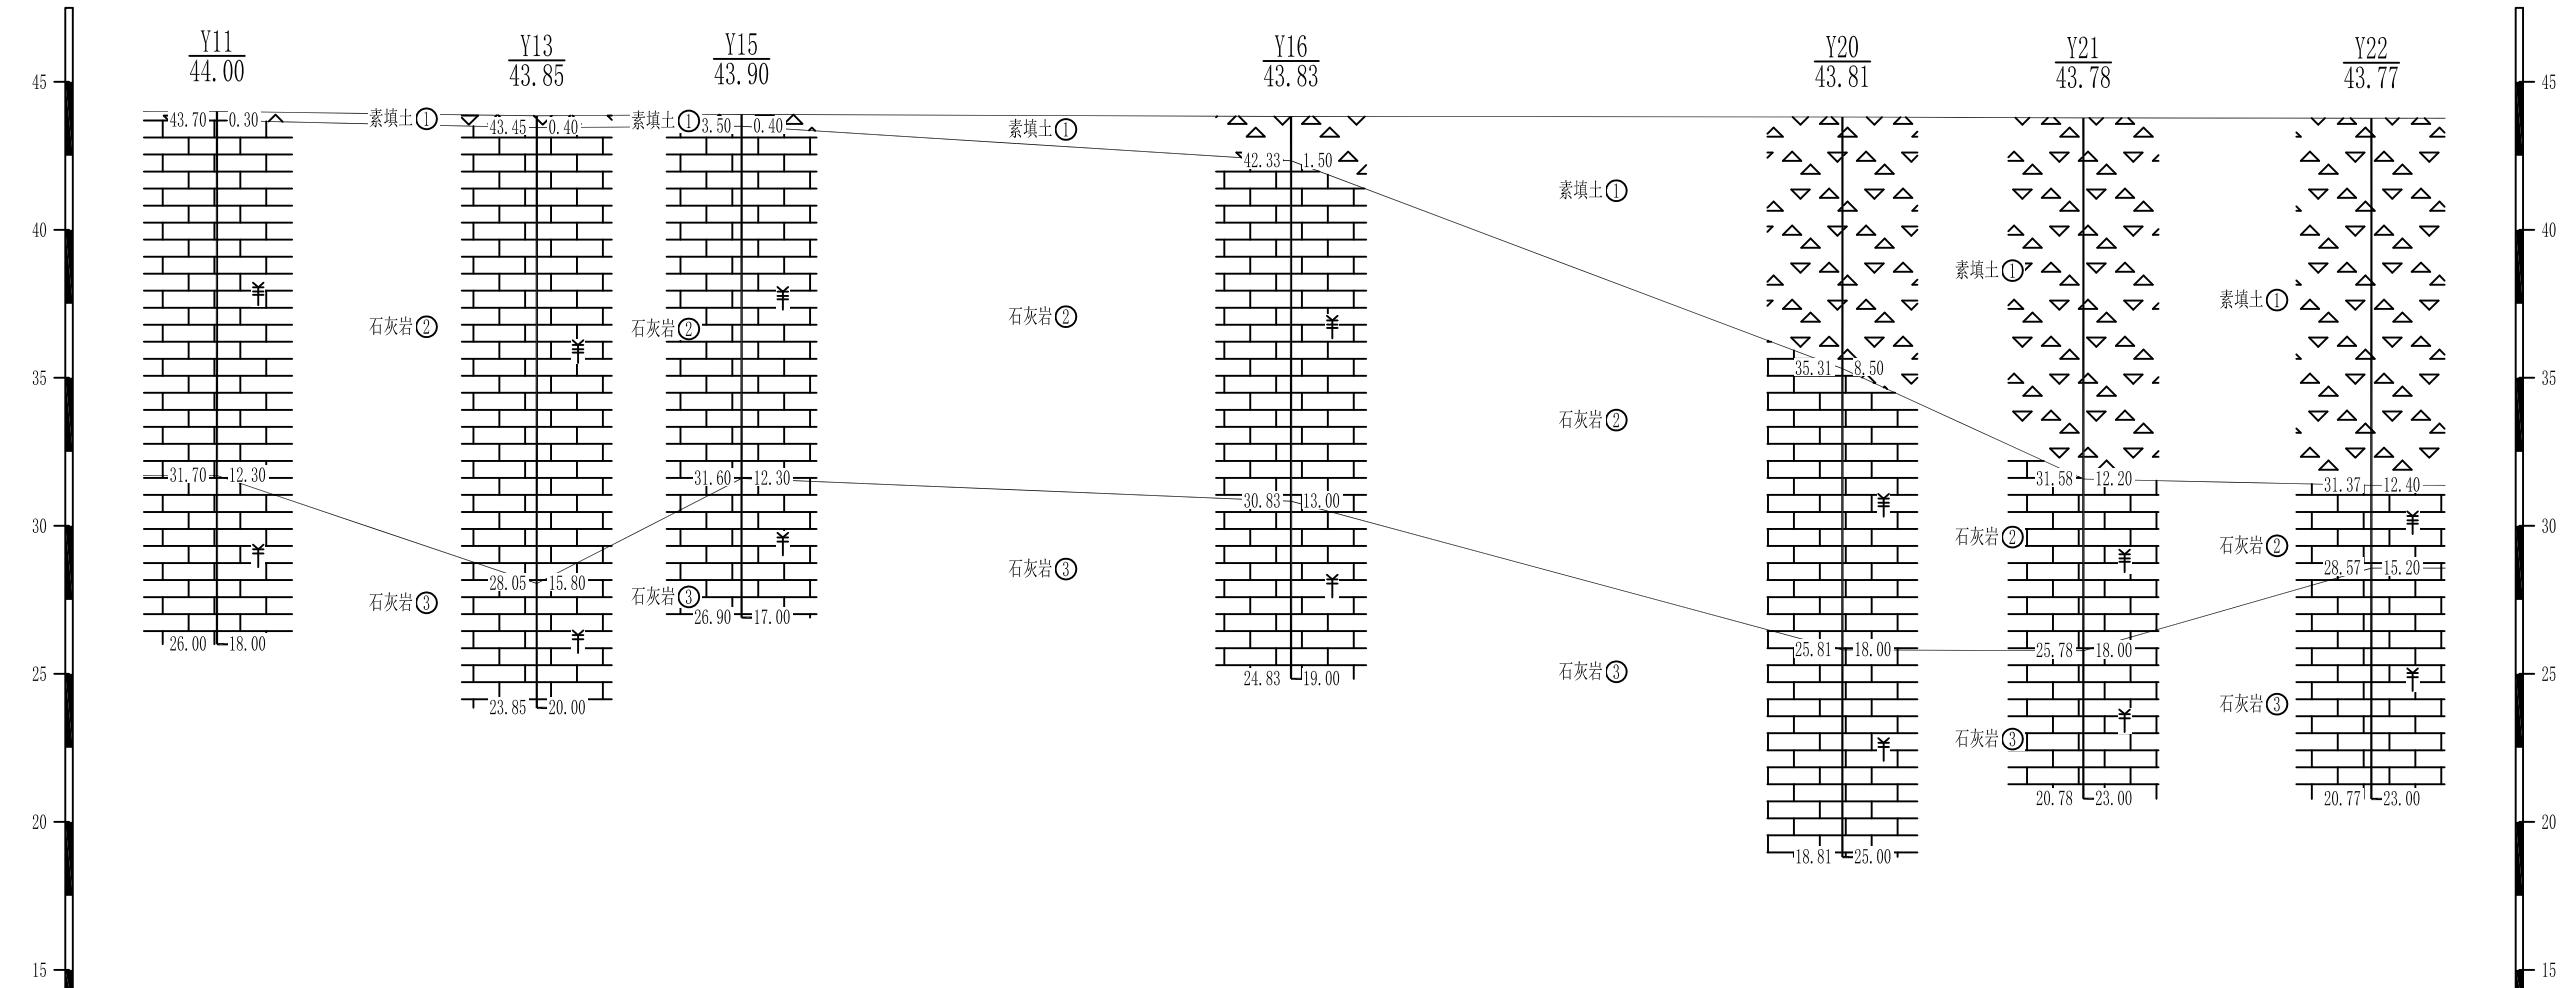
5—5'

# 工程地质剖面图

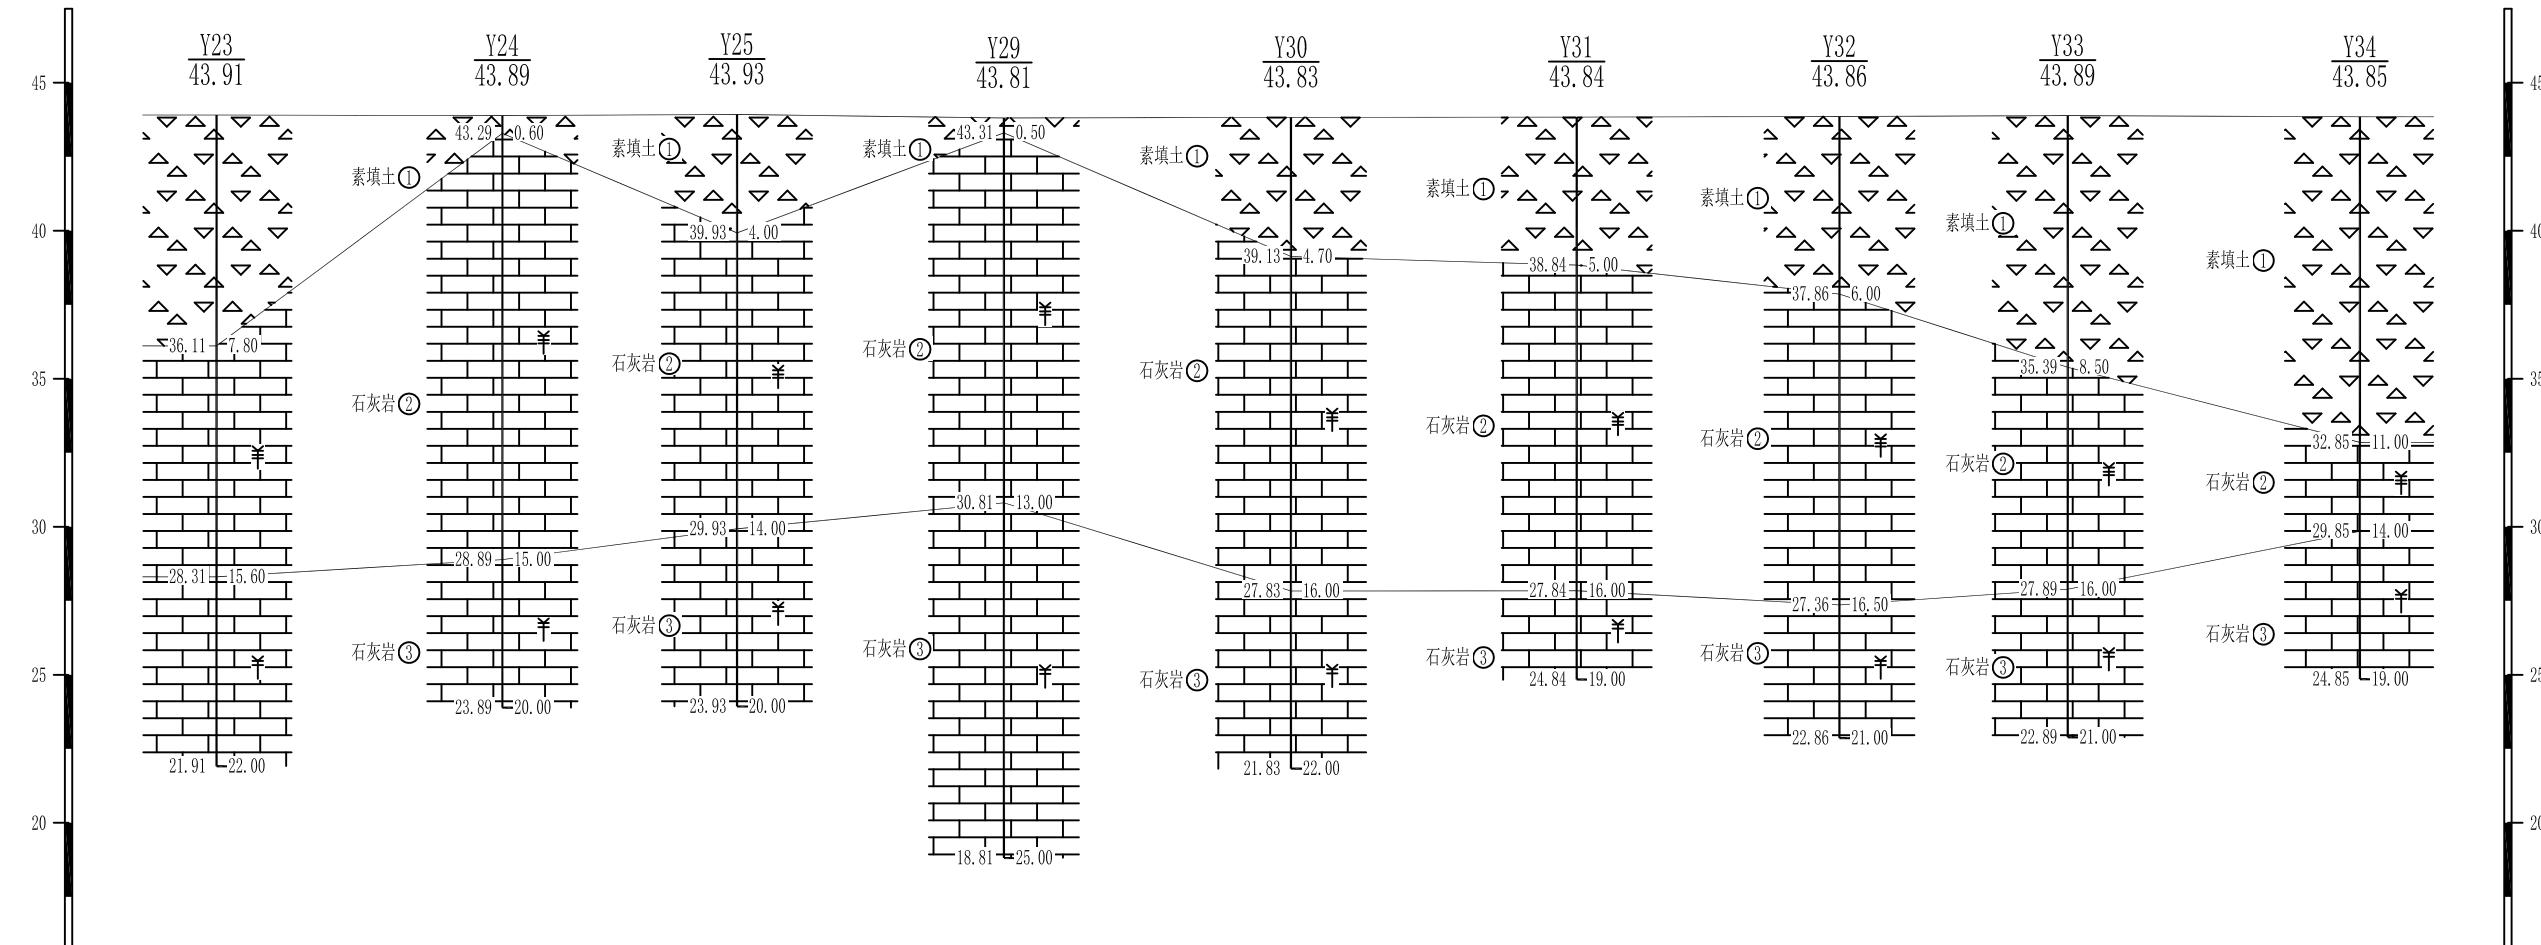
6—6'

# 工程地质剖面图

孔深 (m)	22.00	20.00	20.00	25.00	22.00	20.00	21.00	21.00	19.00
钻孔间距 (m)		27.05	22.20	25.26	27.16	27.04	24.86	21.60	27.65
动探击数

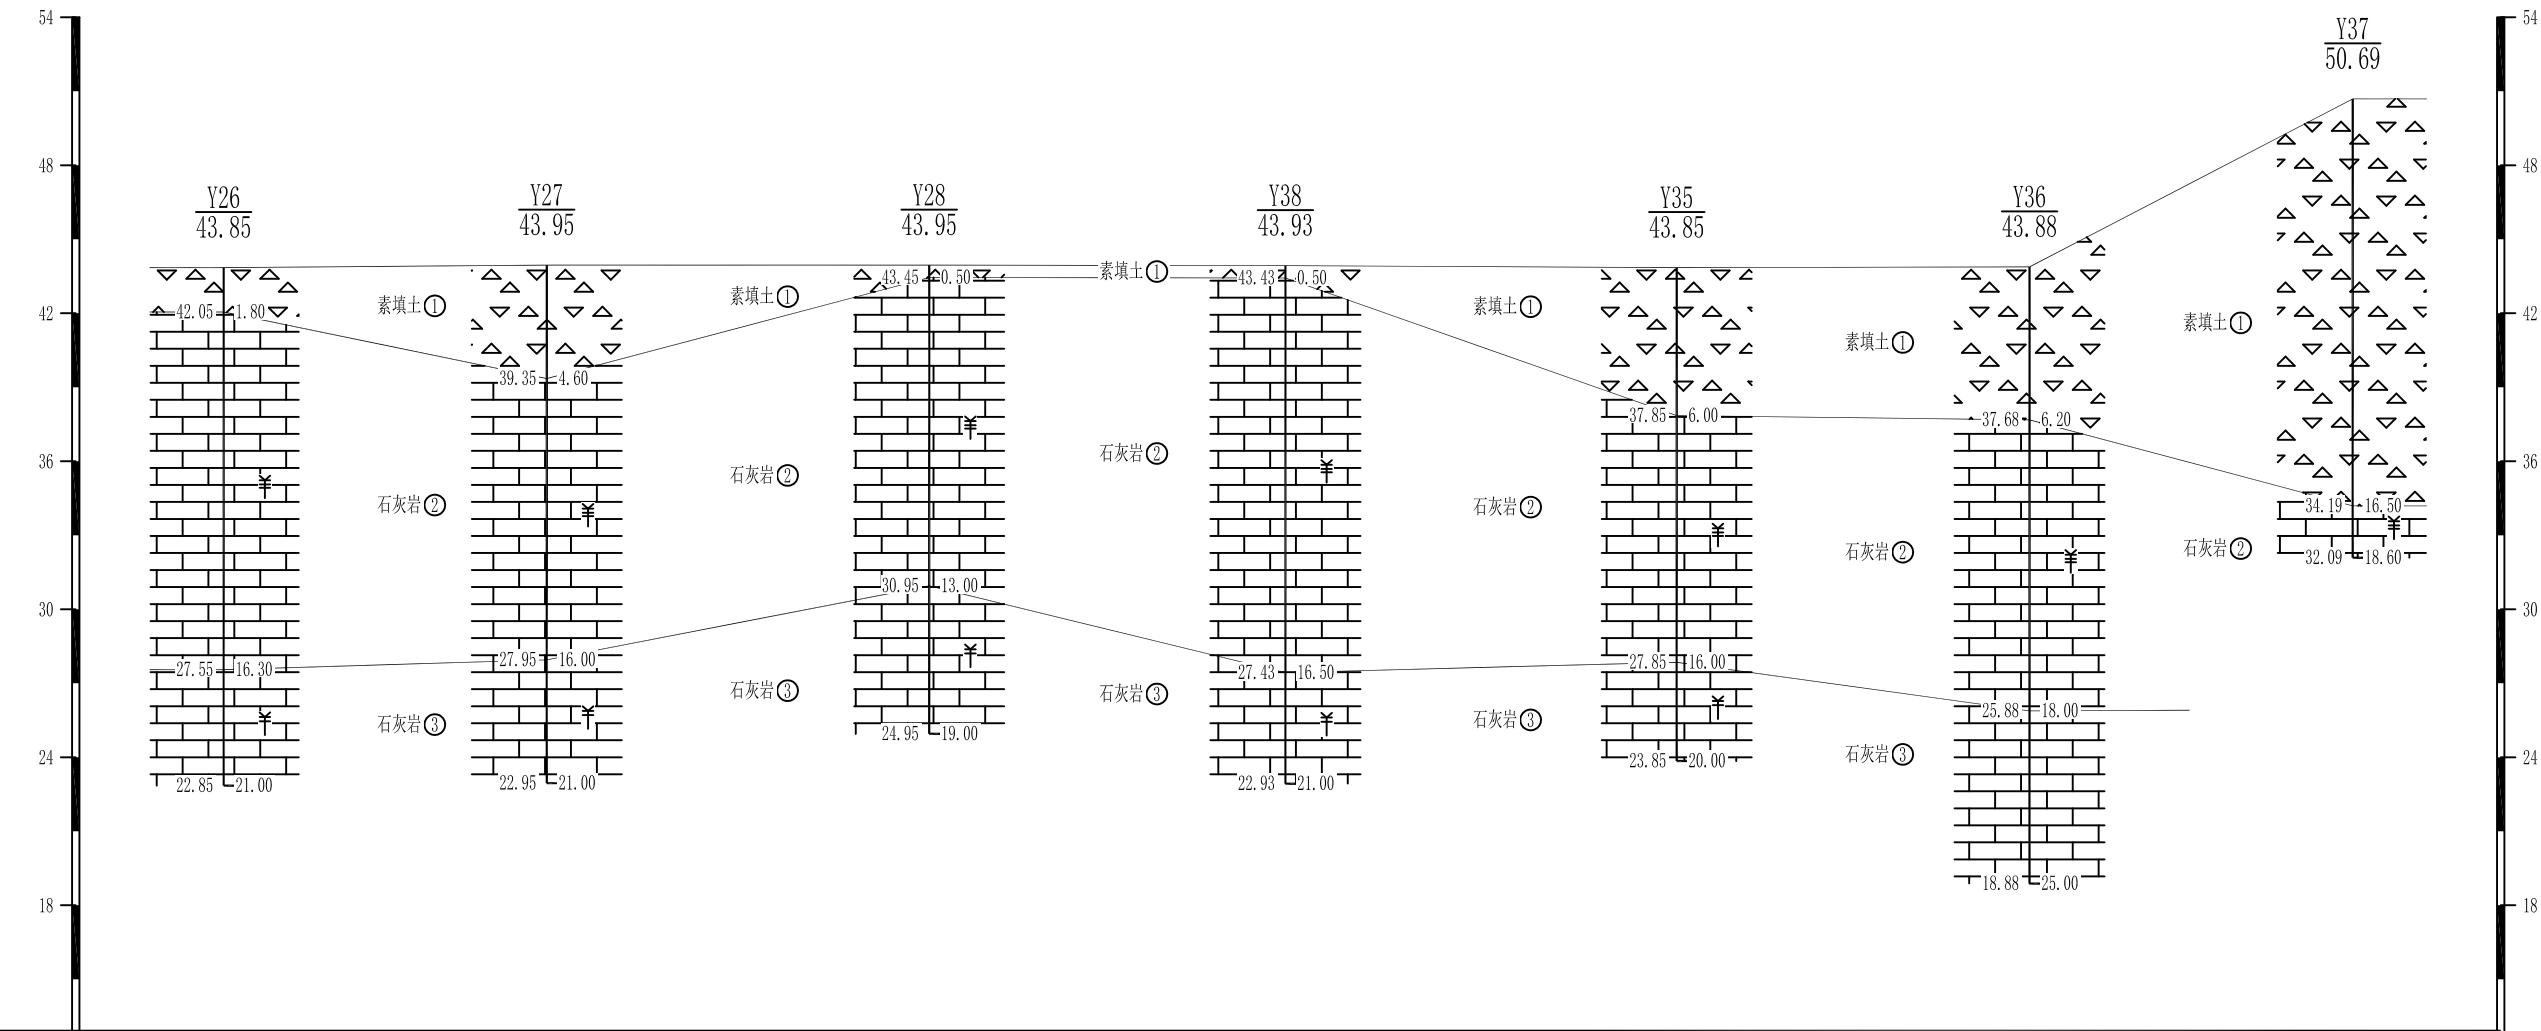
7—7'

# 工程地质剖面图

孔深 (m)	21.00	21.00	19.00	21.00	20.00	25.00	18.60
钻孔间距 (m)		28.39	33.60	31.30	34.38	31.00	28.40
动探击数

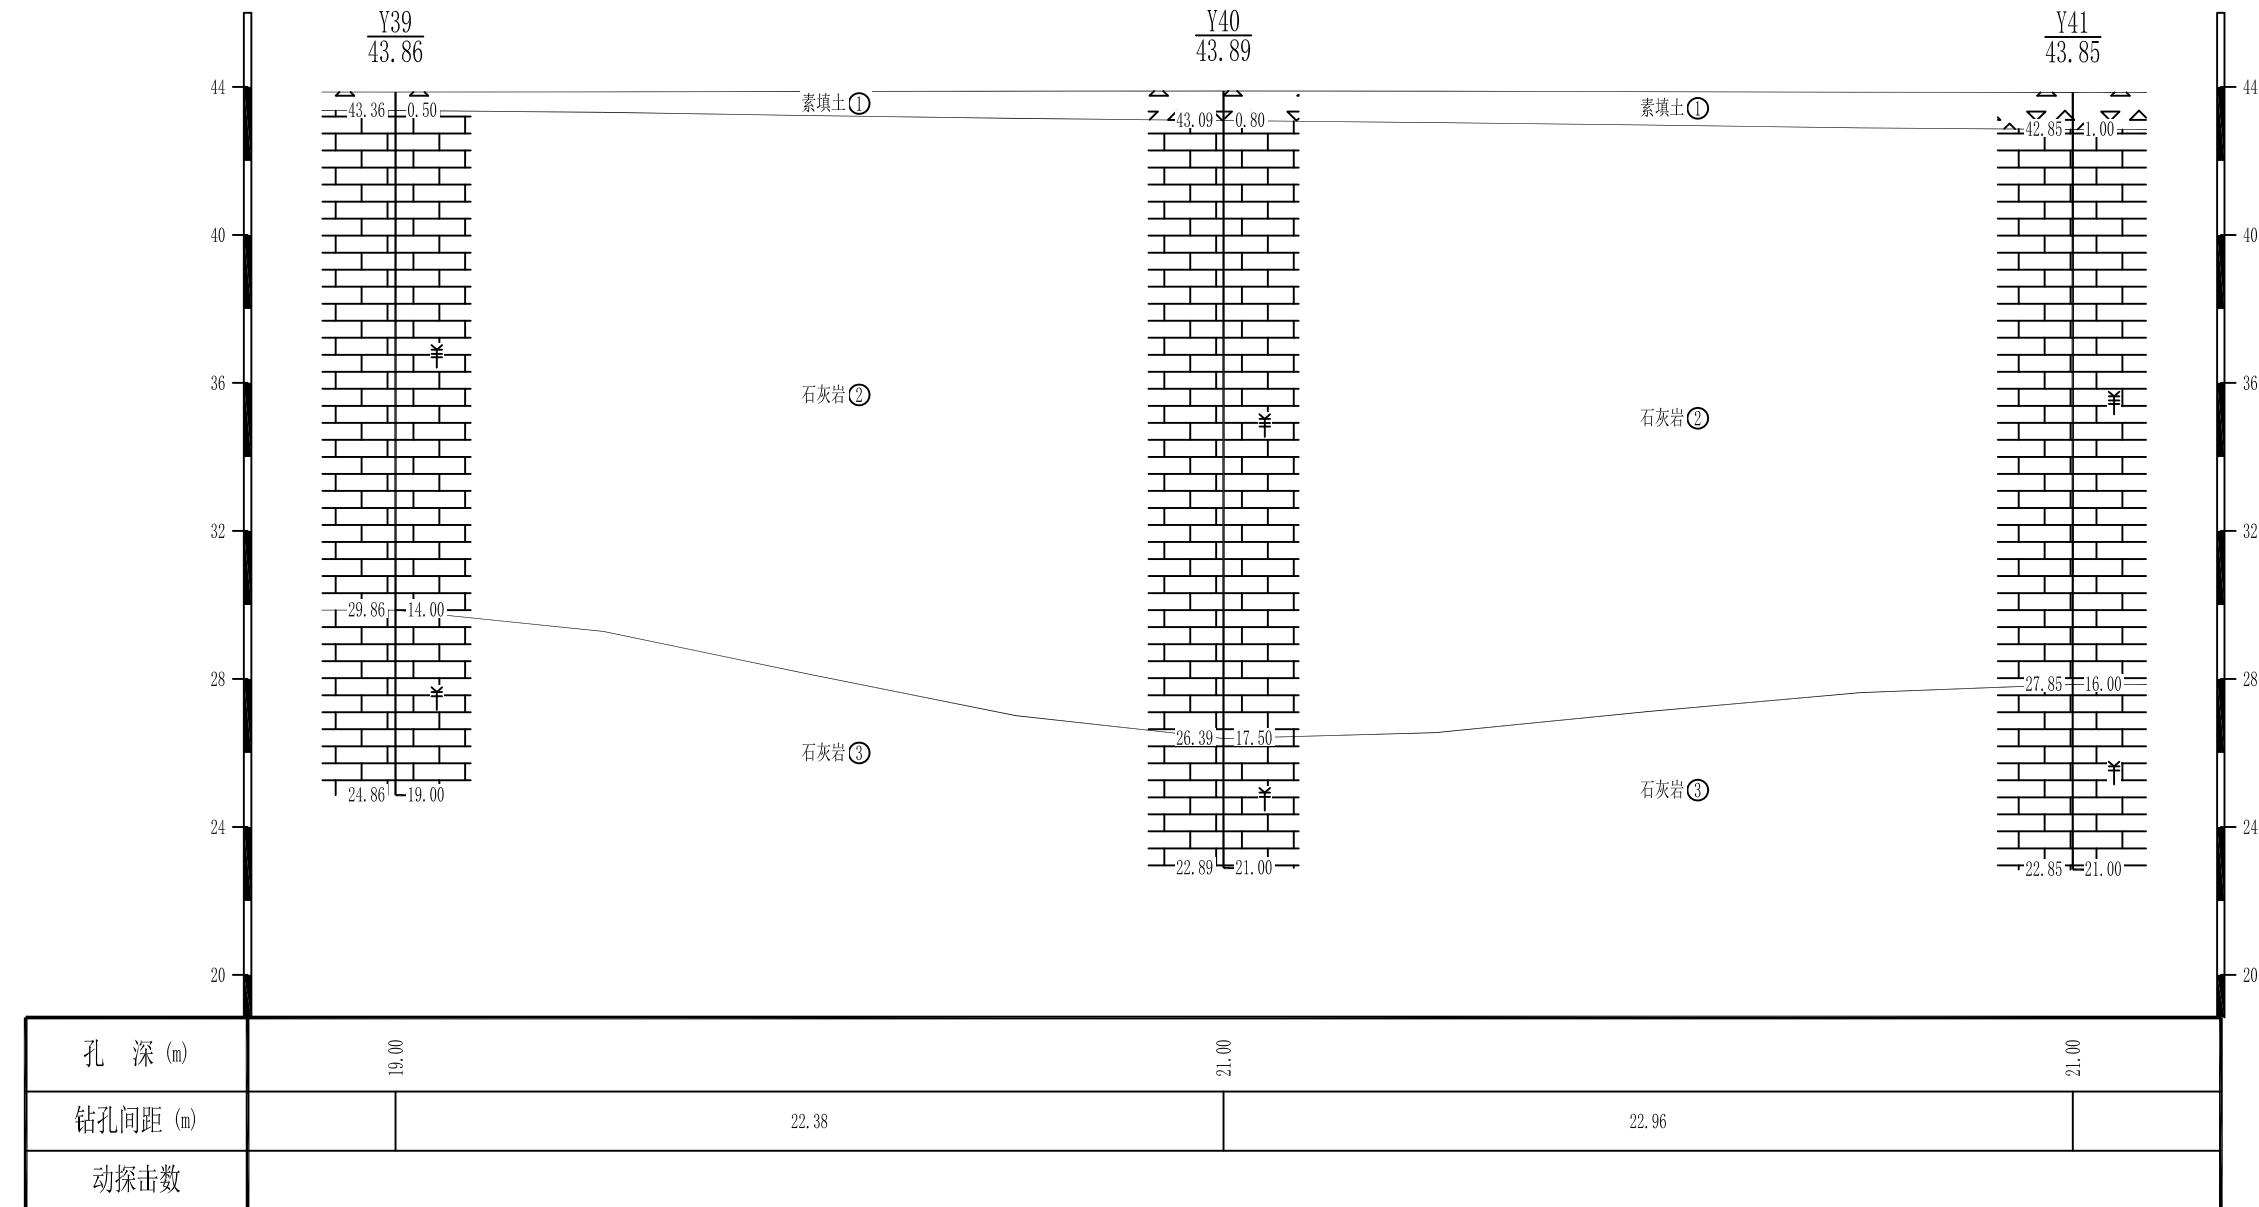
8—8'

# 工程地质剖面图
