# 三河燕山生态旅游文化园一期项目

## 岩土工程勘察报告

勘察编号: ZJ-2021KC017-1

(详细勘察)

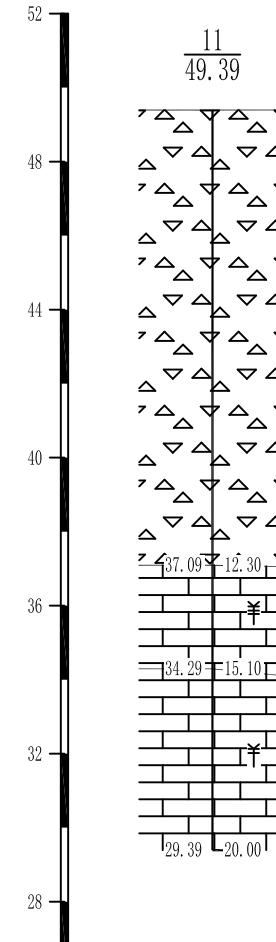
9—9'

# 工程地质剖面图

孔深 (m)	29.95	30.00	27.78	28.00
钻孔间距 (m)				
动探击数

各地层特征及分布情况详见工程地质剖面图。

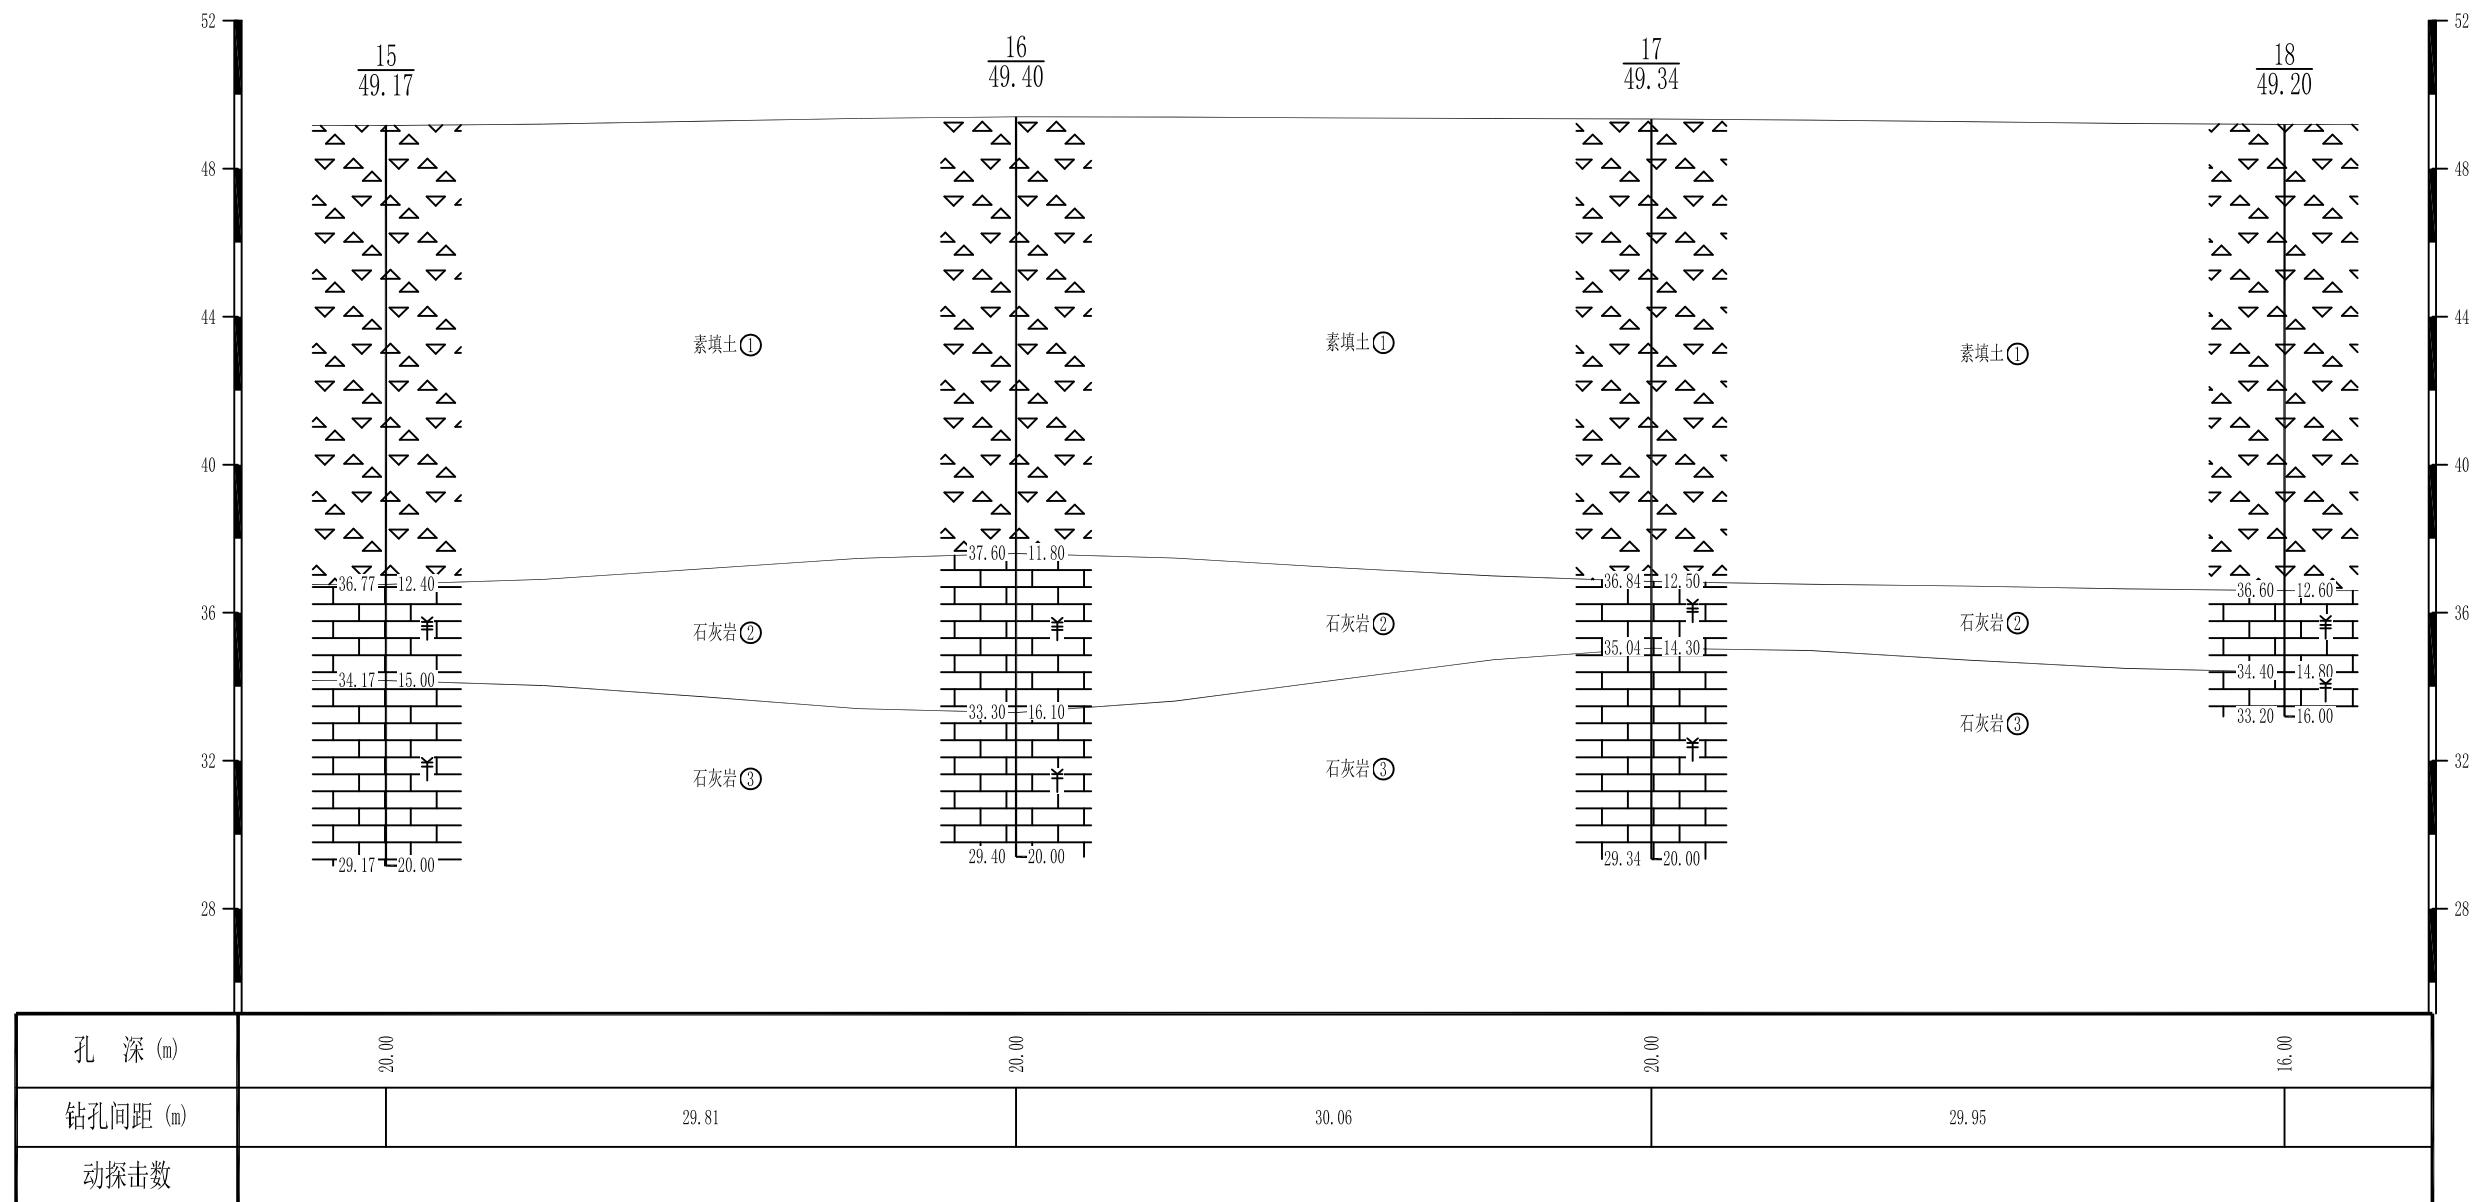
10—10'

工程地质剖面图

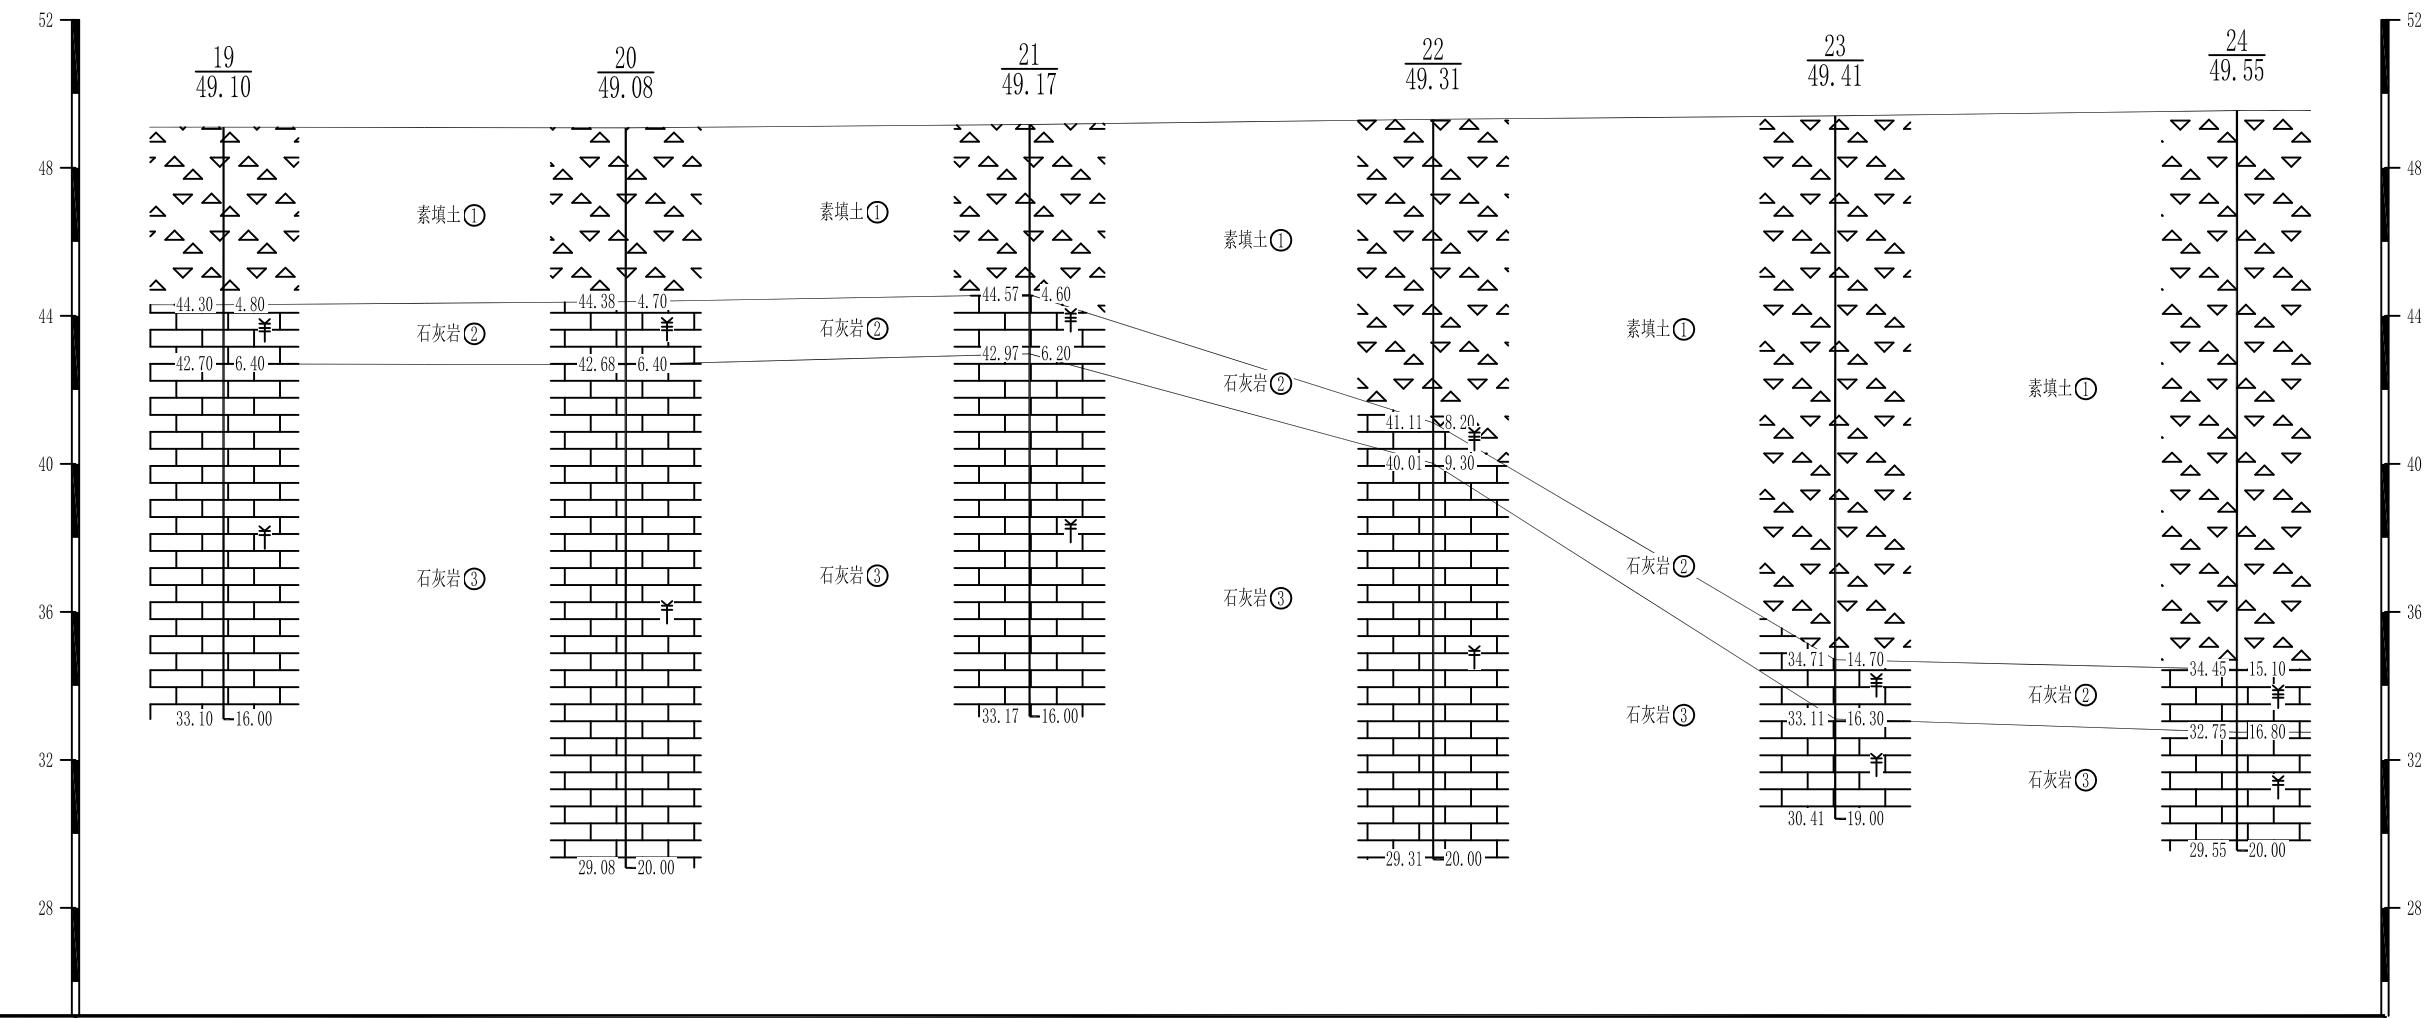
工程地质剖面图  
11—11'

孔深 (m)	16.00	20.00	16.00	20.00	19.00	20.00
钻孔间距 (m)		29.91	30.01	30.01	29.89	29.87
动探击数

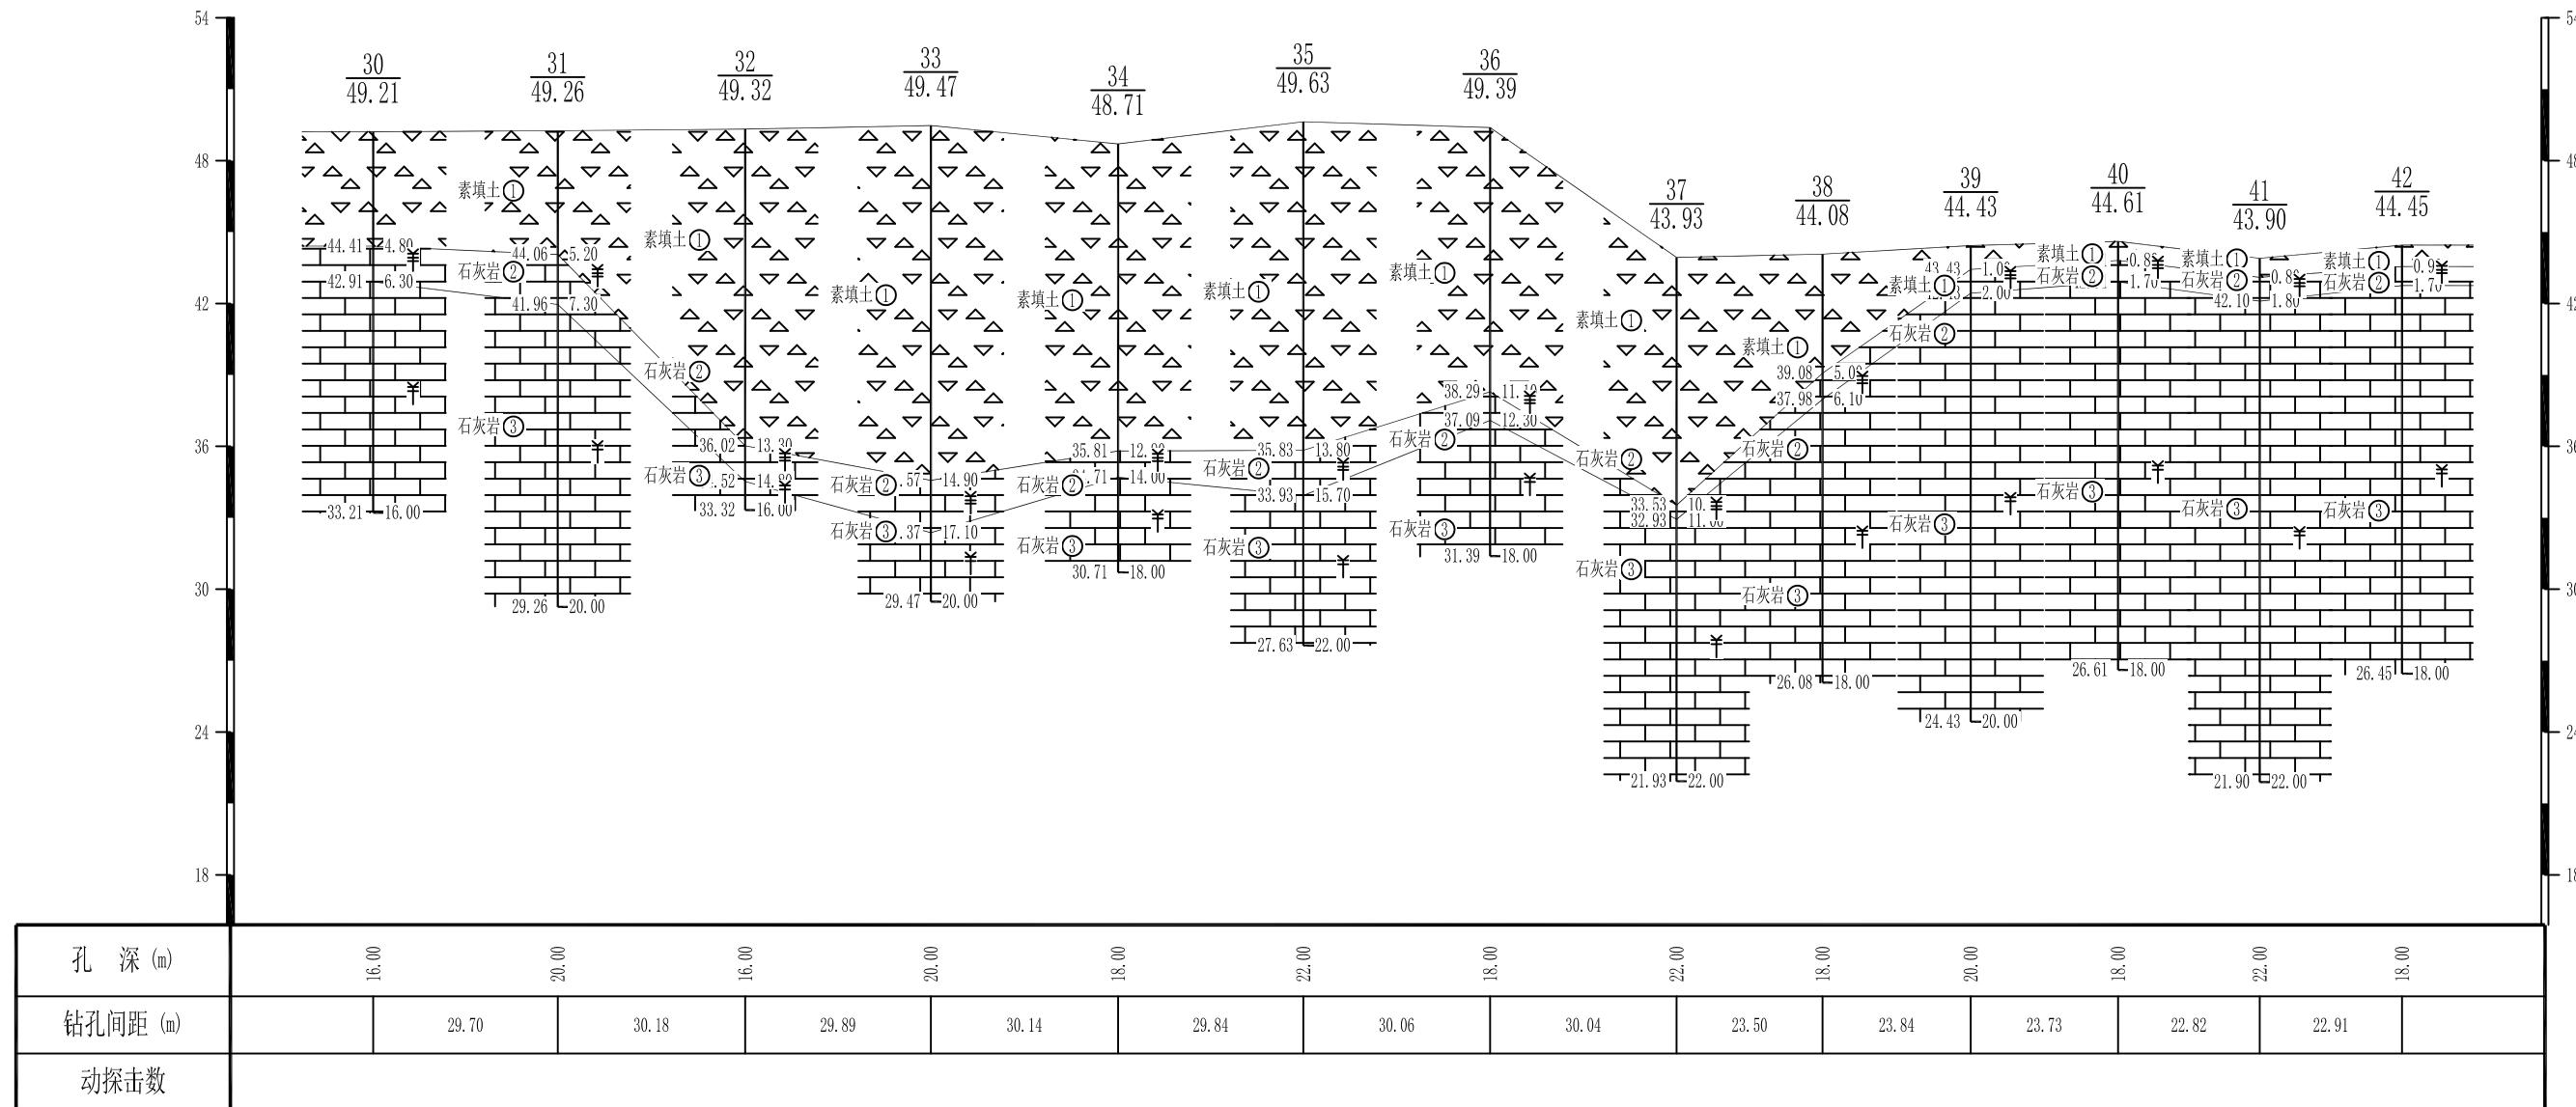
13—13'

# 工程地质剖面图

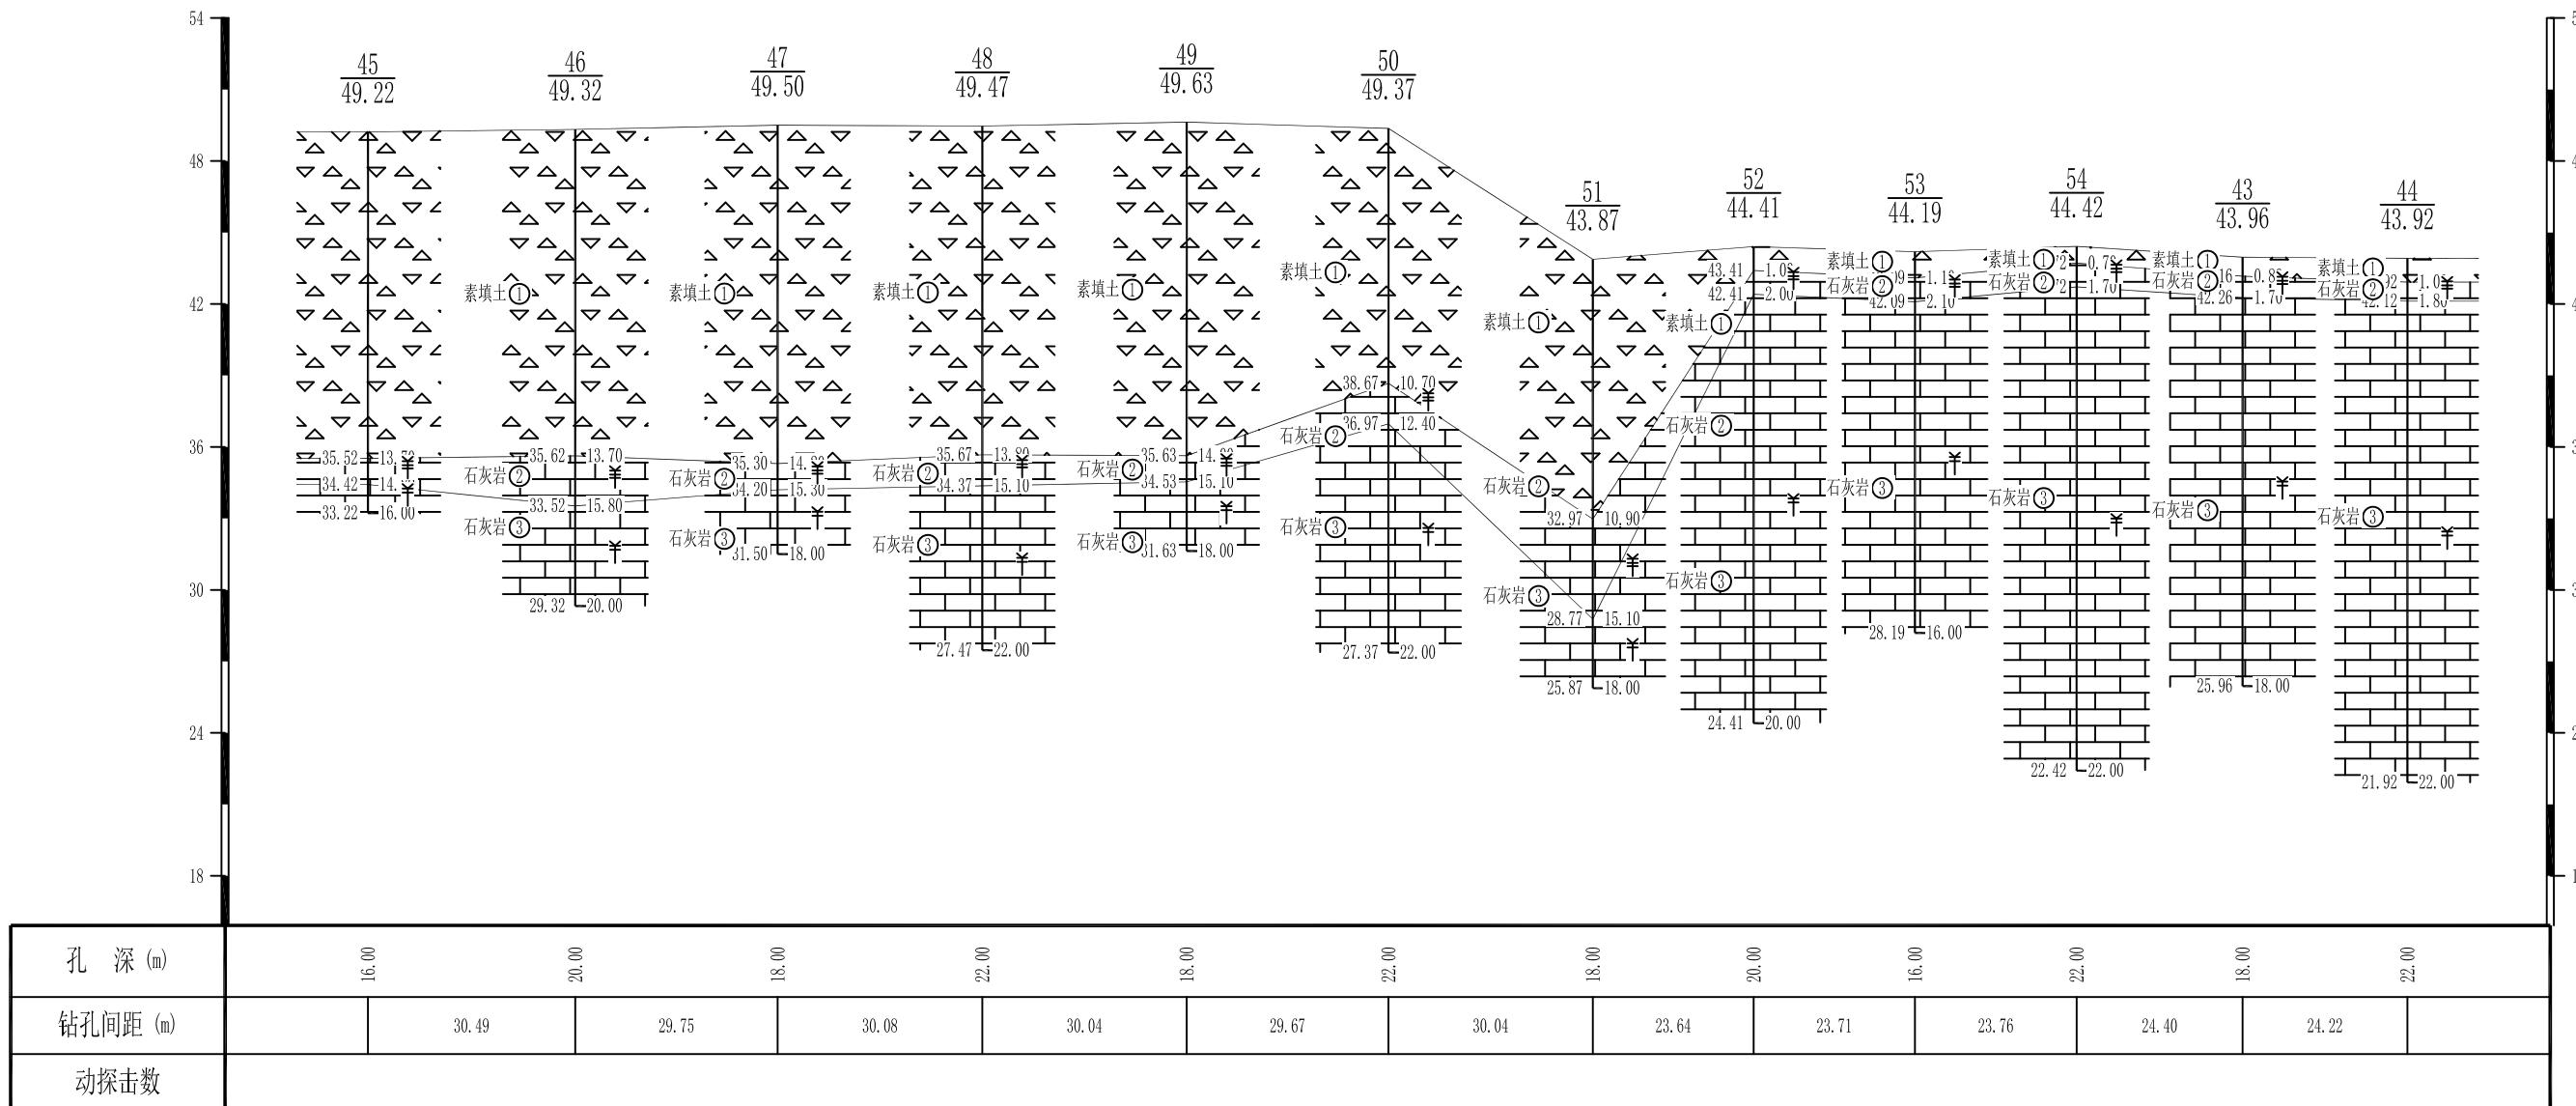
14—14'

# 工程地质剖面图

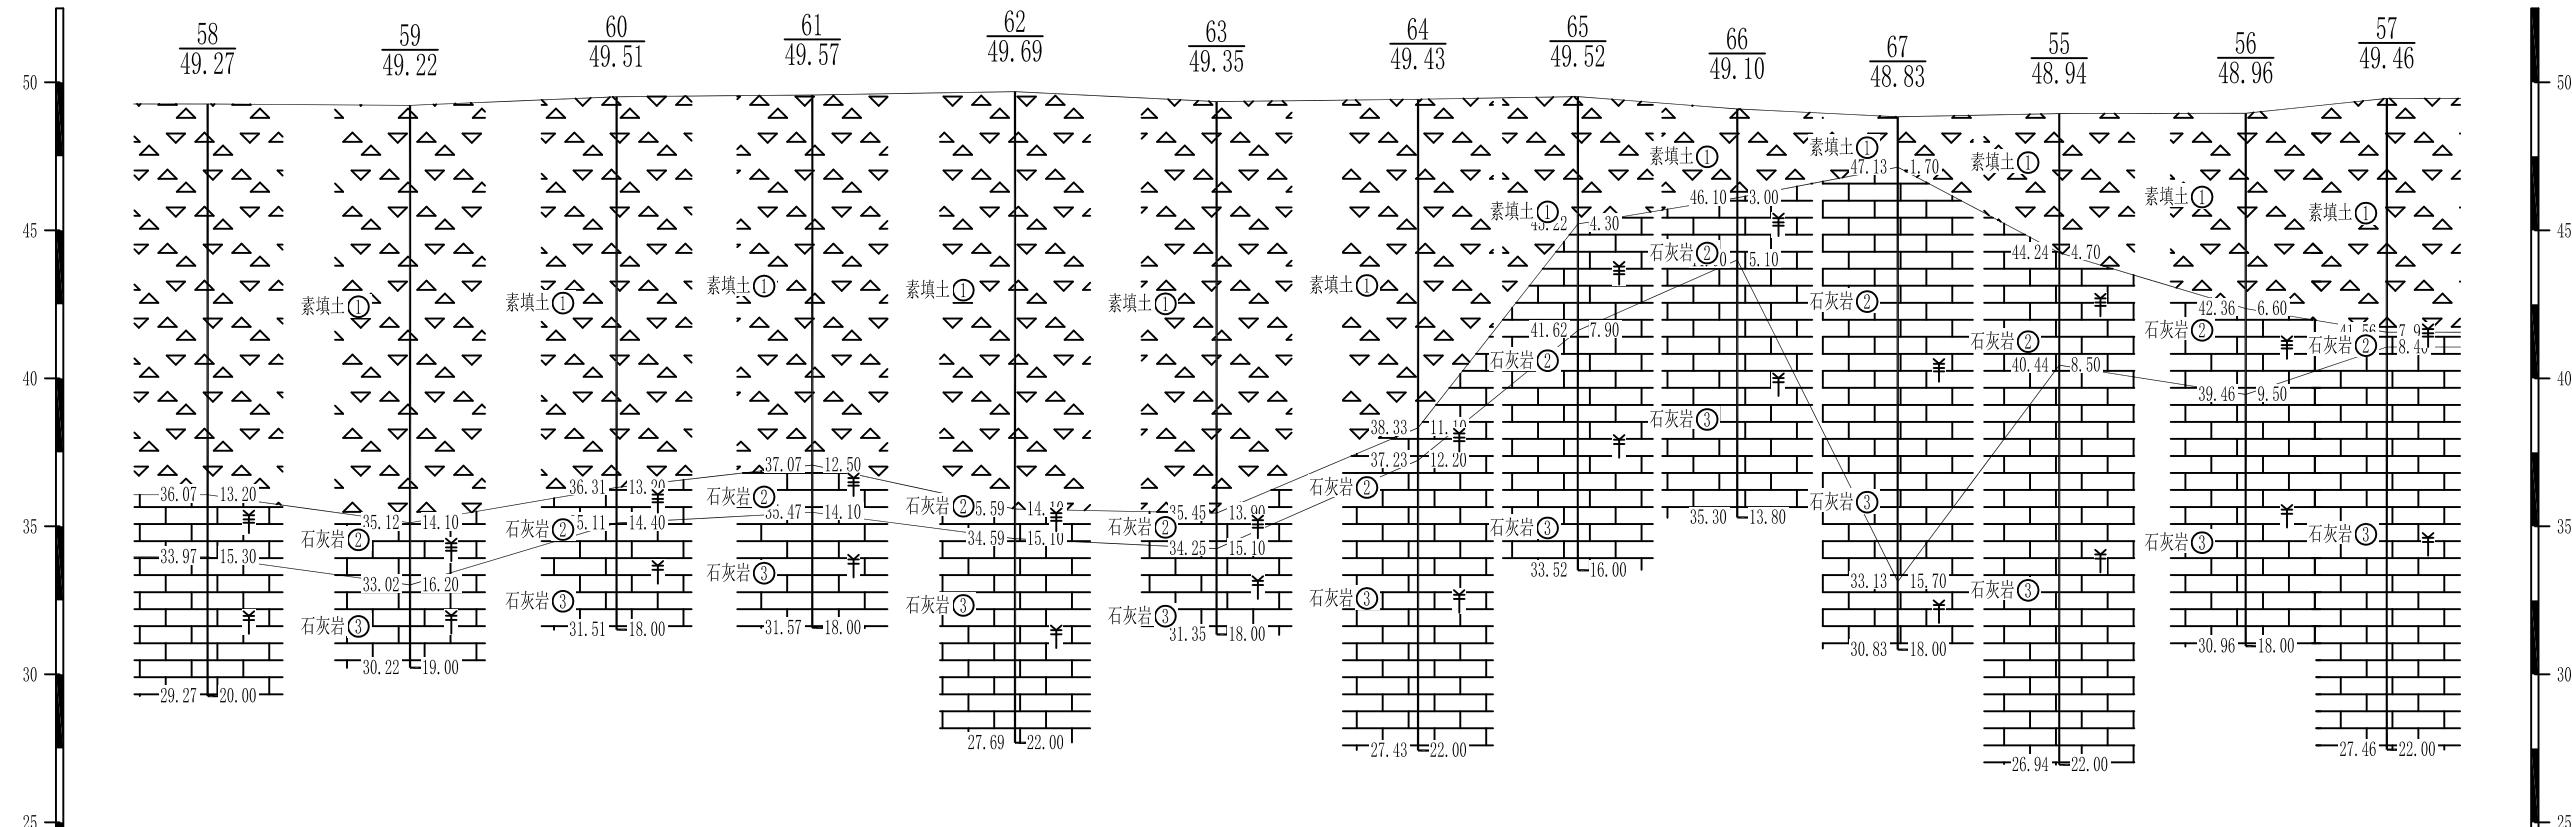
15—15'

# 工程地质剖面图

孔深 (m)	20.00	19.00	18.00	18.00	22.00	18.00	22.00	16.00	13.80	18.00	22.00	18.00	22.00
钻孔间距 (m)		30.10	30.71	29.10	30.14	29.97	29.94	23.78	23.69	23.87	24.01	27.73	20.98
动探击数

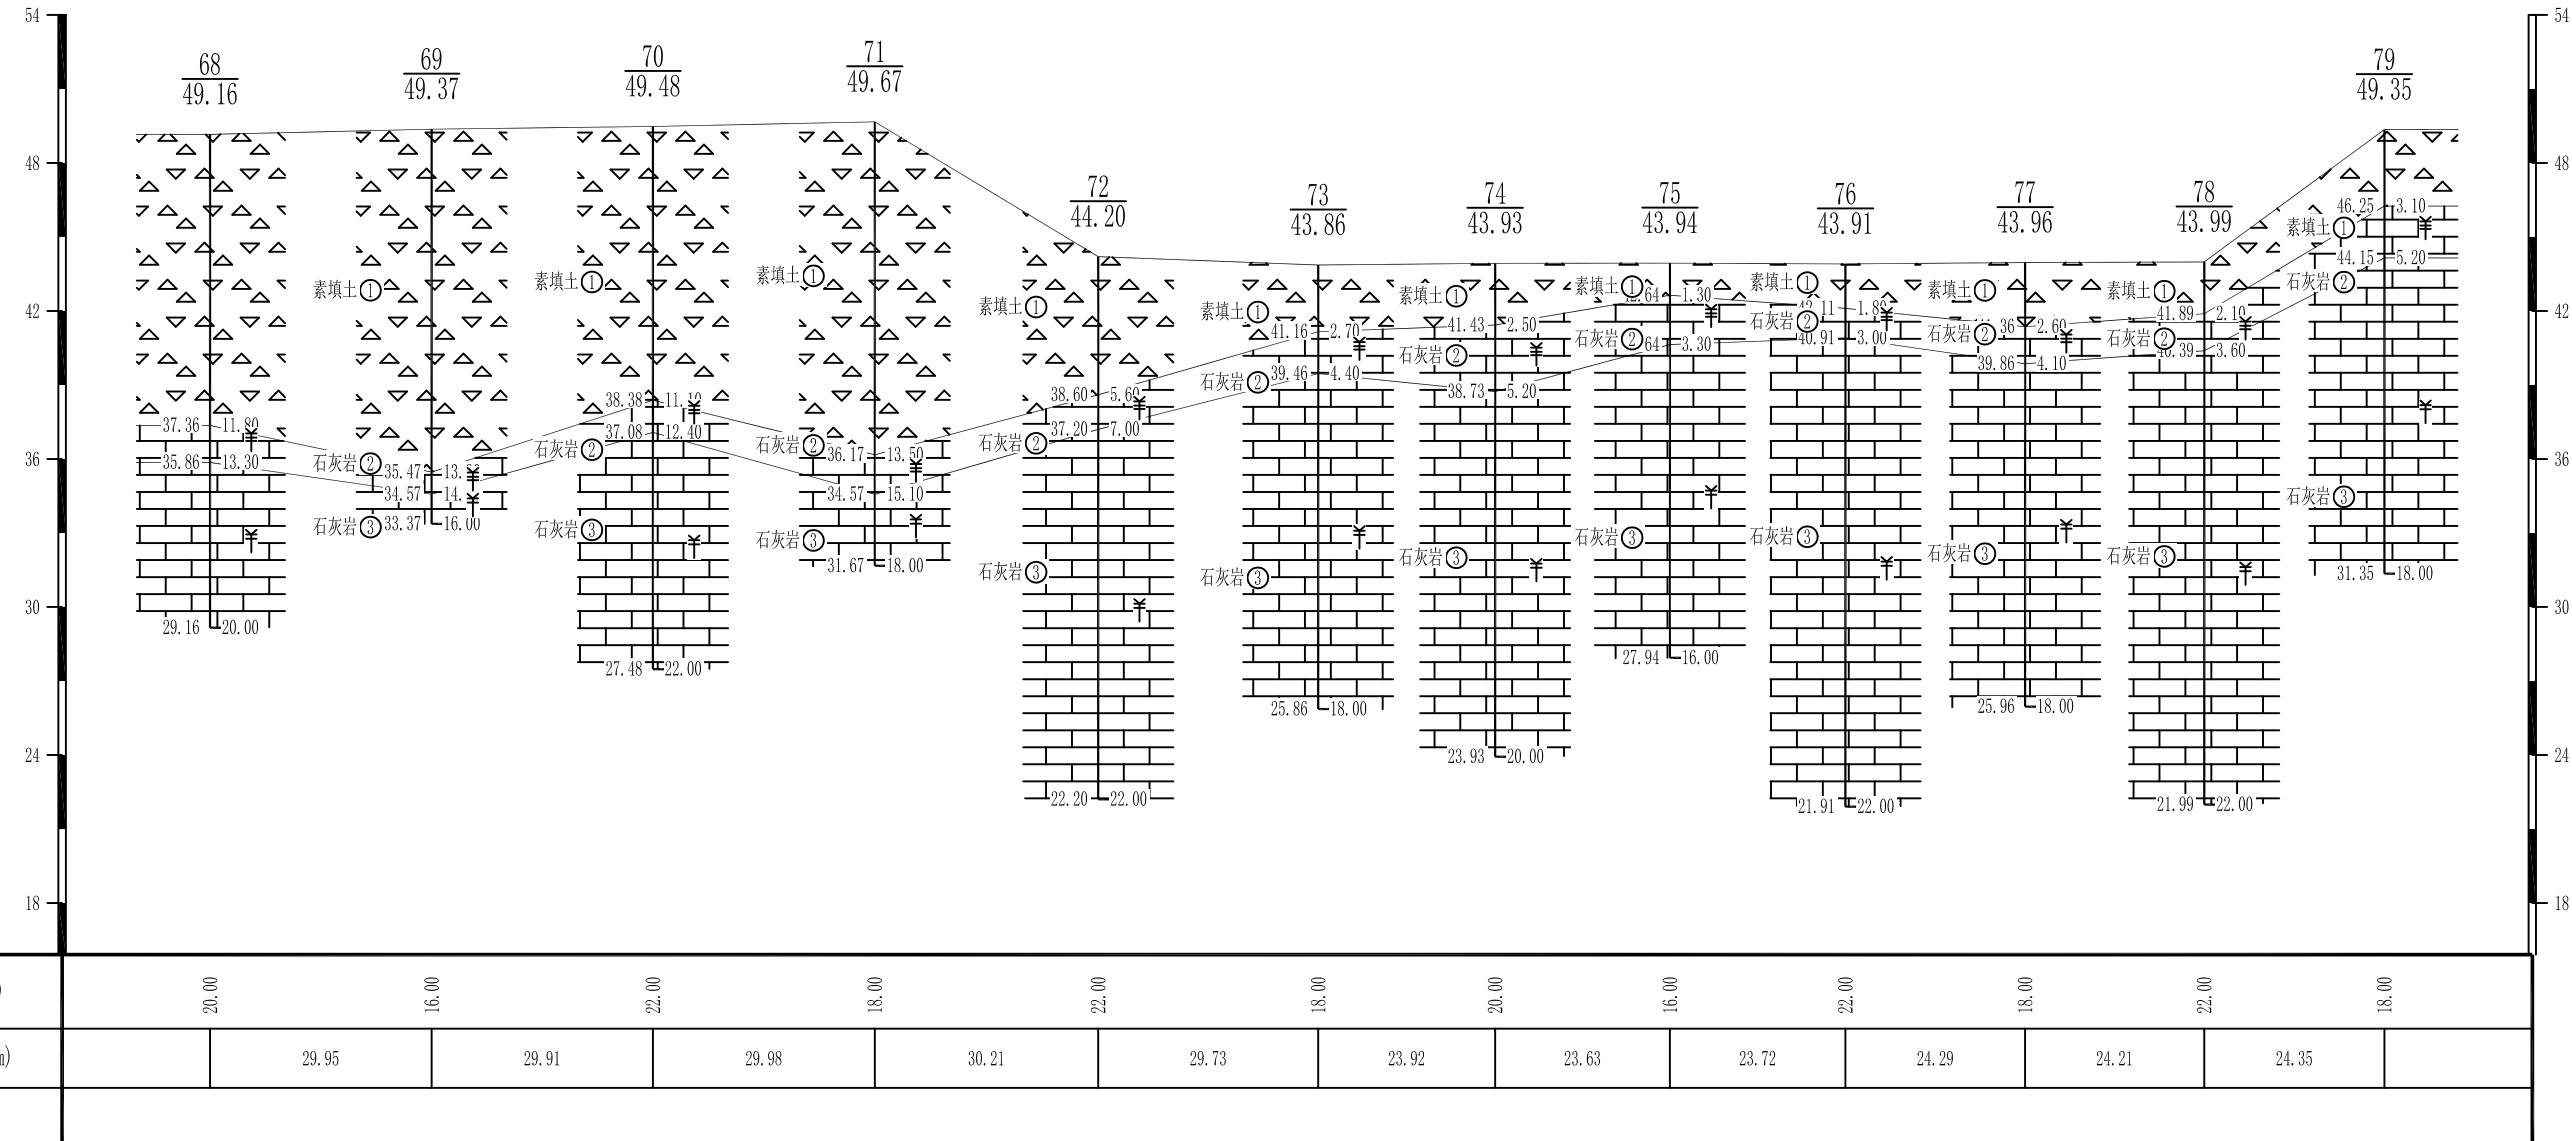
16—16'

# 工程地质剖面图

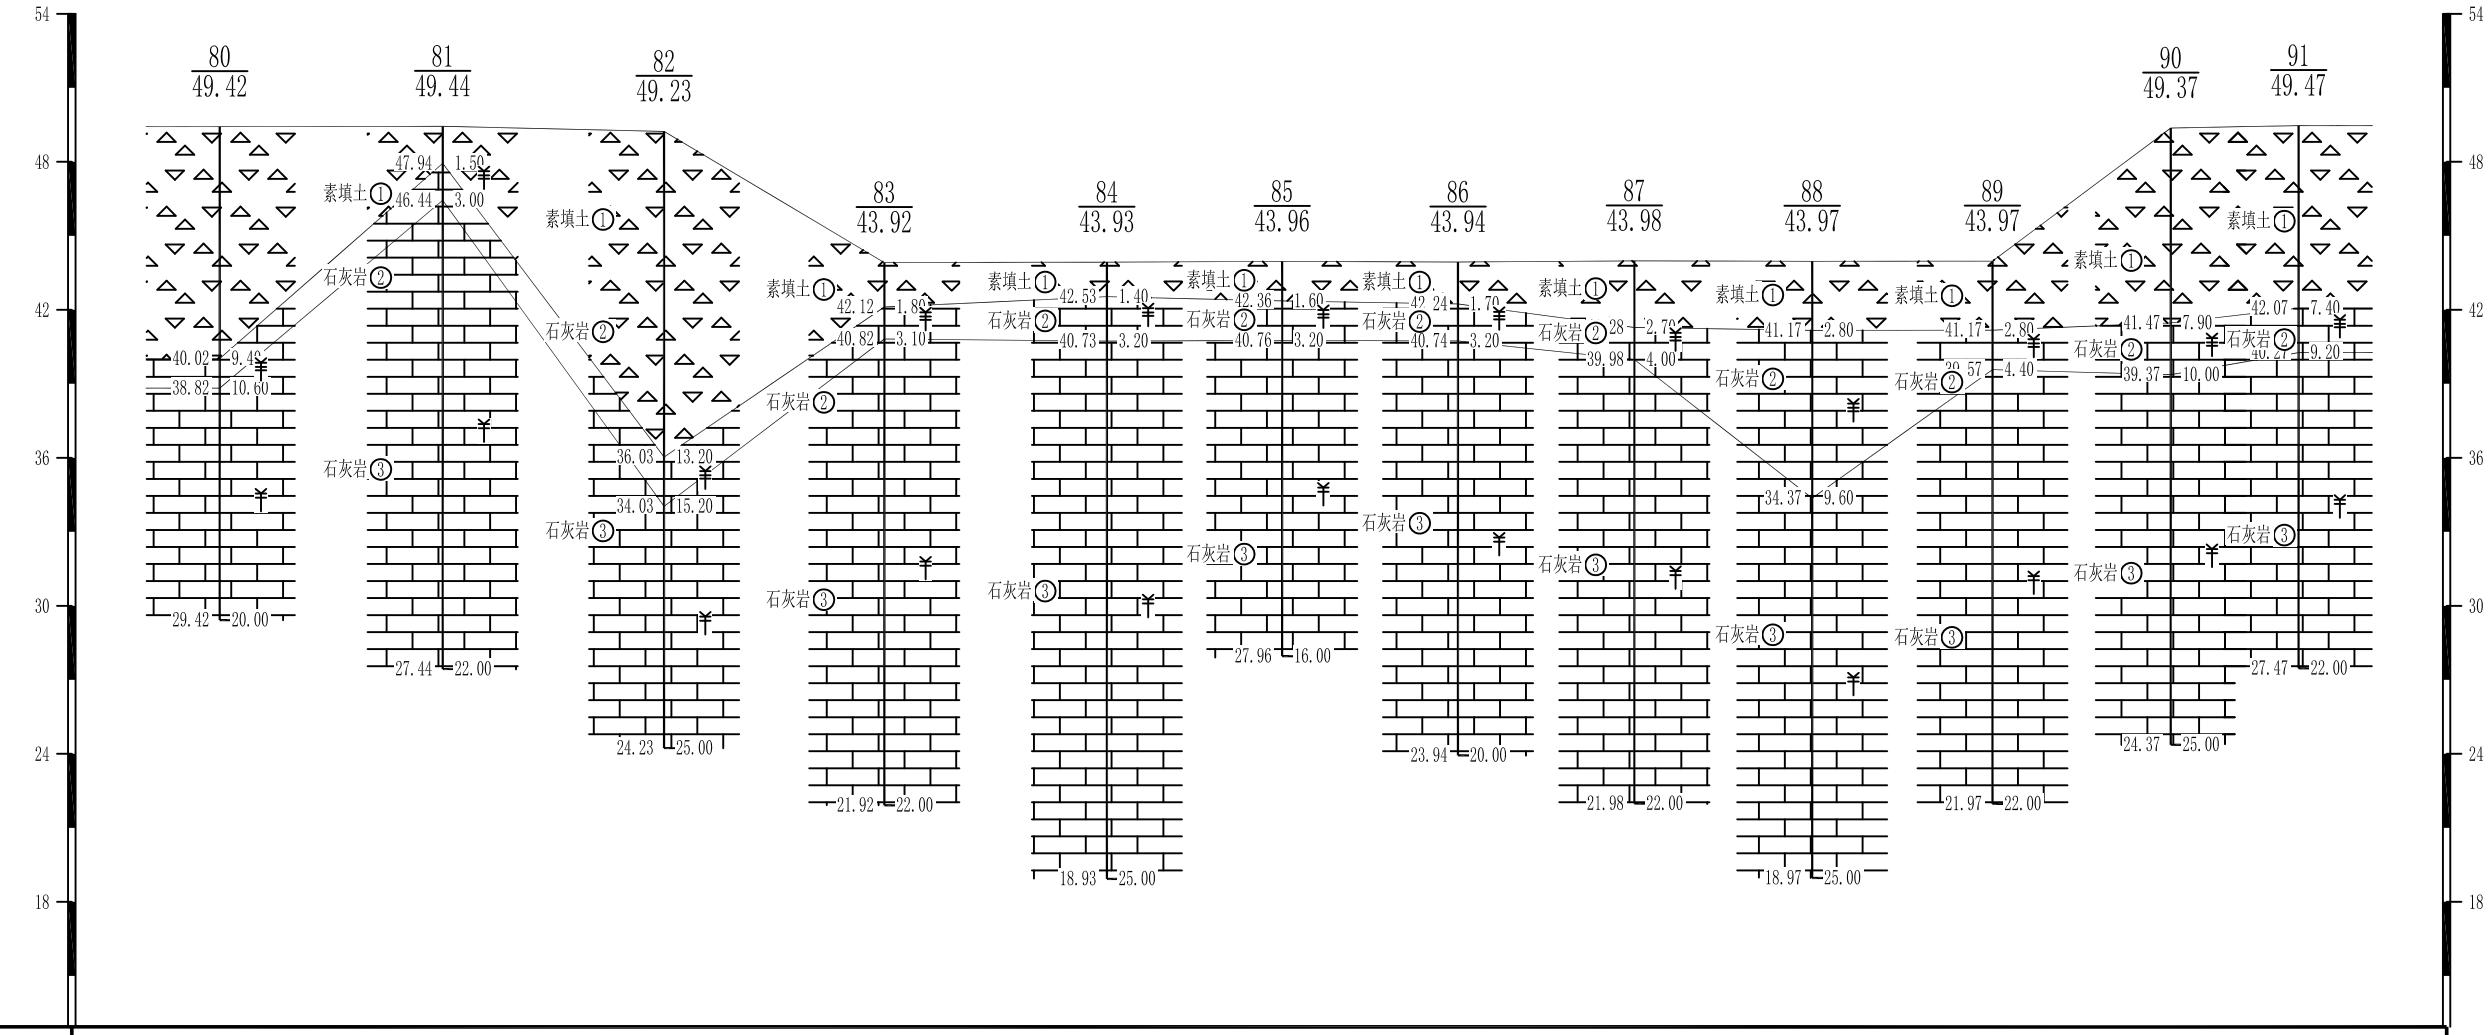
17—17'

# 工程地质剖面图

孔深 (m)	20.00	22.00	25.00	22.00	25.00	16.00	20.00	22.00	25.00	22.00	25.00	22.00
钻孔间距 (m)		30.14	29.93	29.77	30.08	23.69	23.77	23.84	24.04	24.37	24.10	17.29
动探击数

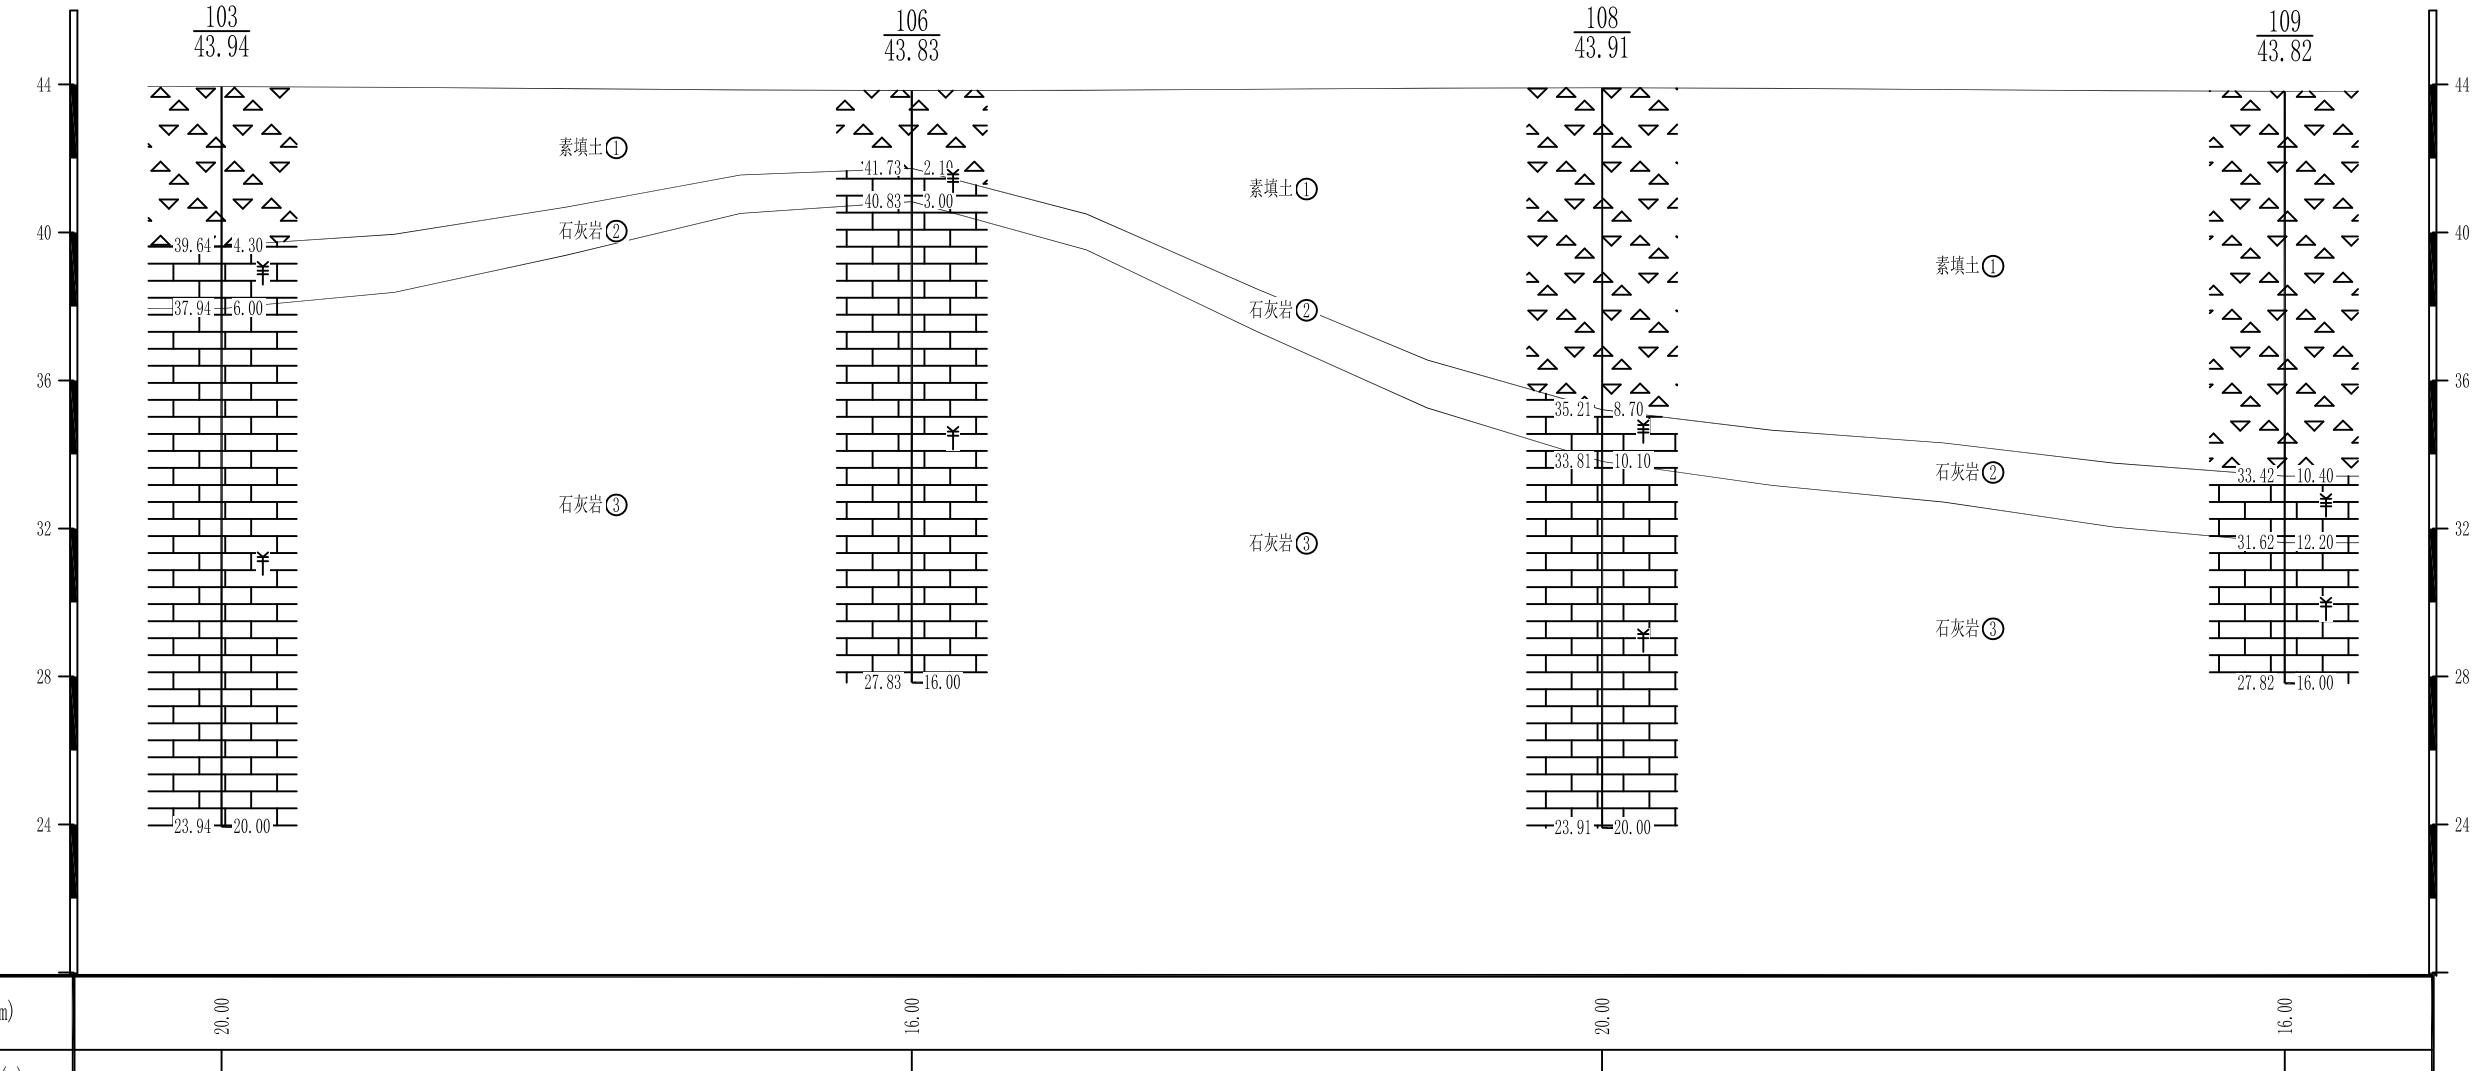
19—19'

# 工程地质剖面图
