# 三河燕山生态旅游文化园一期项目

## 岩土工程勘察报告

勘察编号: ZJ-2021KC017-1

(详细勘察)

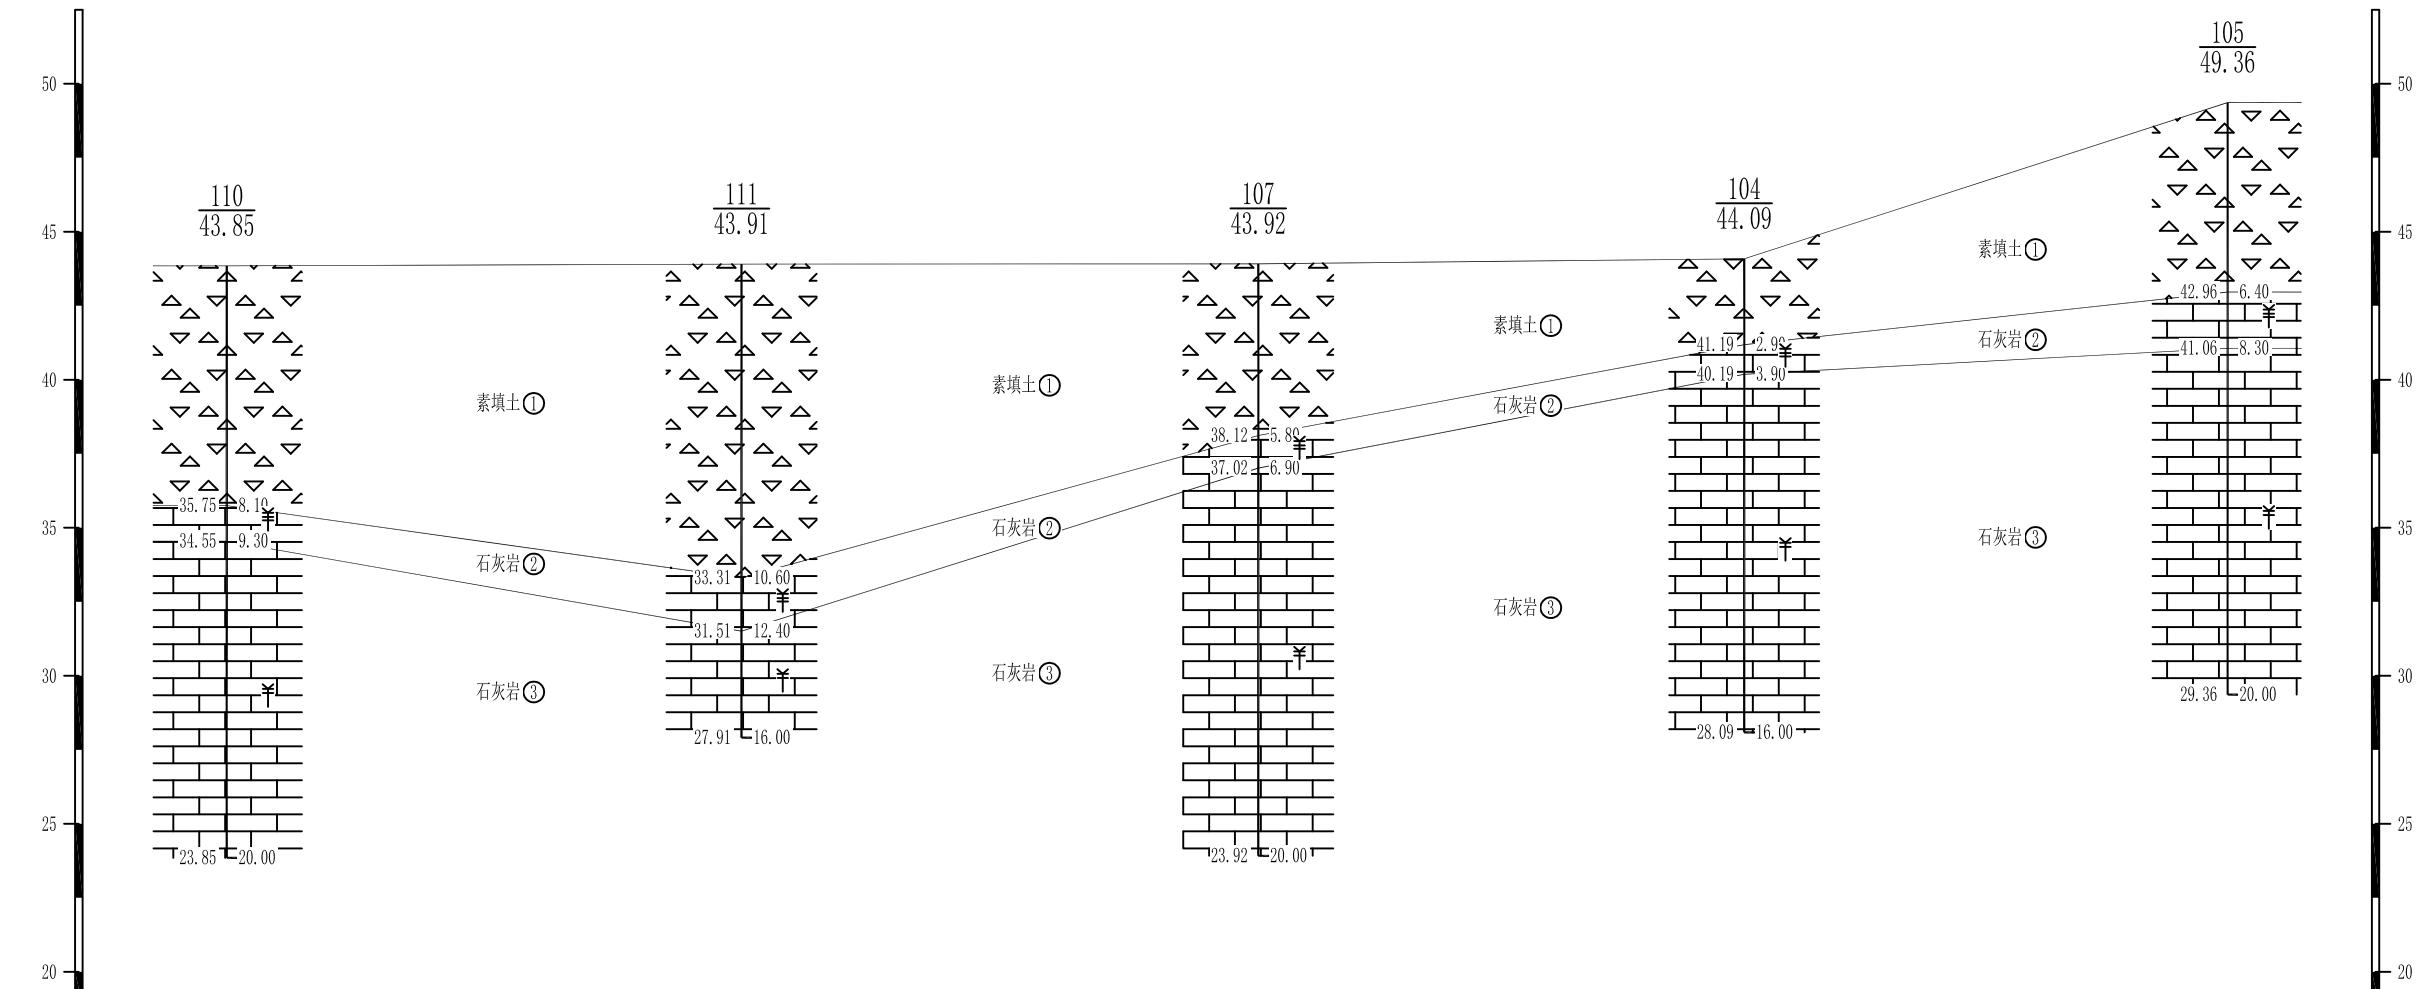
20-----20

# 工 程 地 质 剖 面 图

孔深 (m)		20.00	16.00	20.00	16.00	20.00
钻孔间距 (m)		27.83		27.94		26.27
动探击数						26.14

各地层特征及分布情况详见工程地质剖面图。

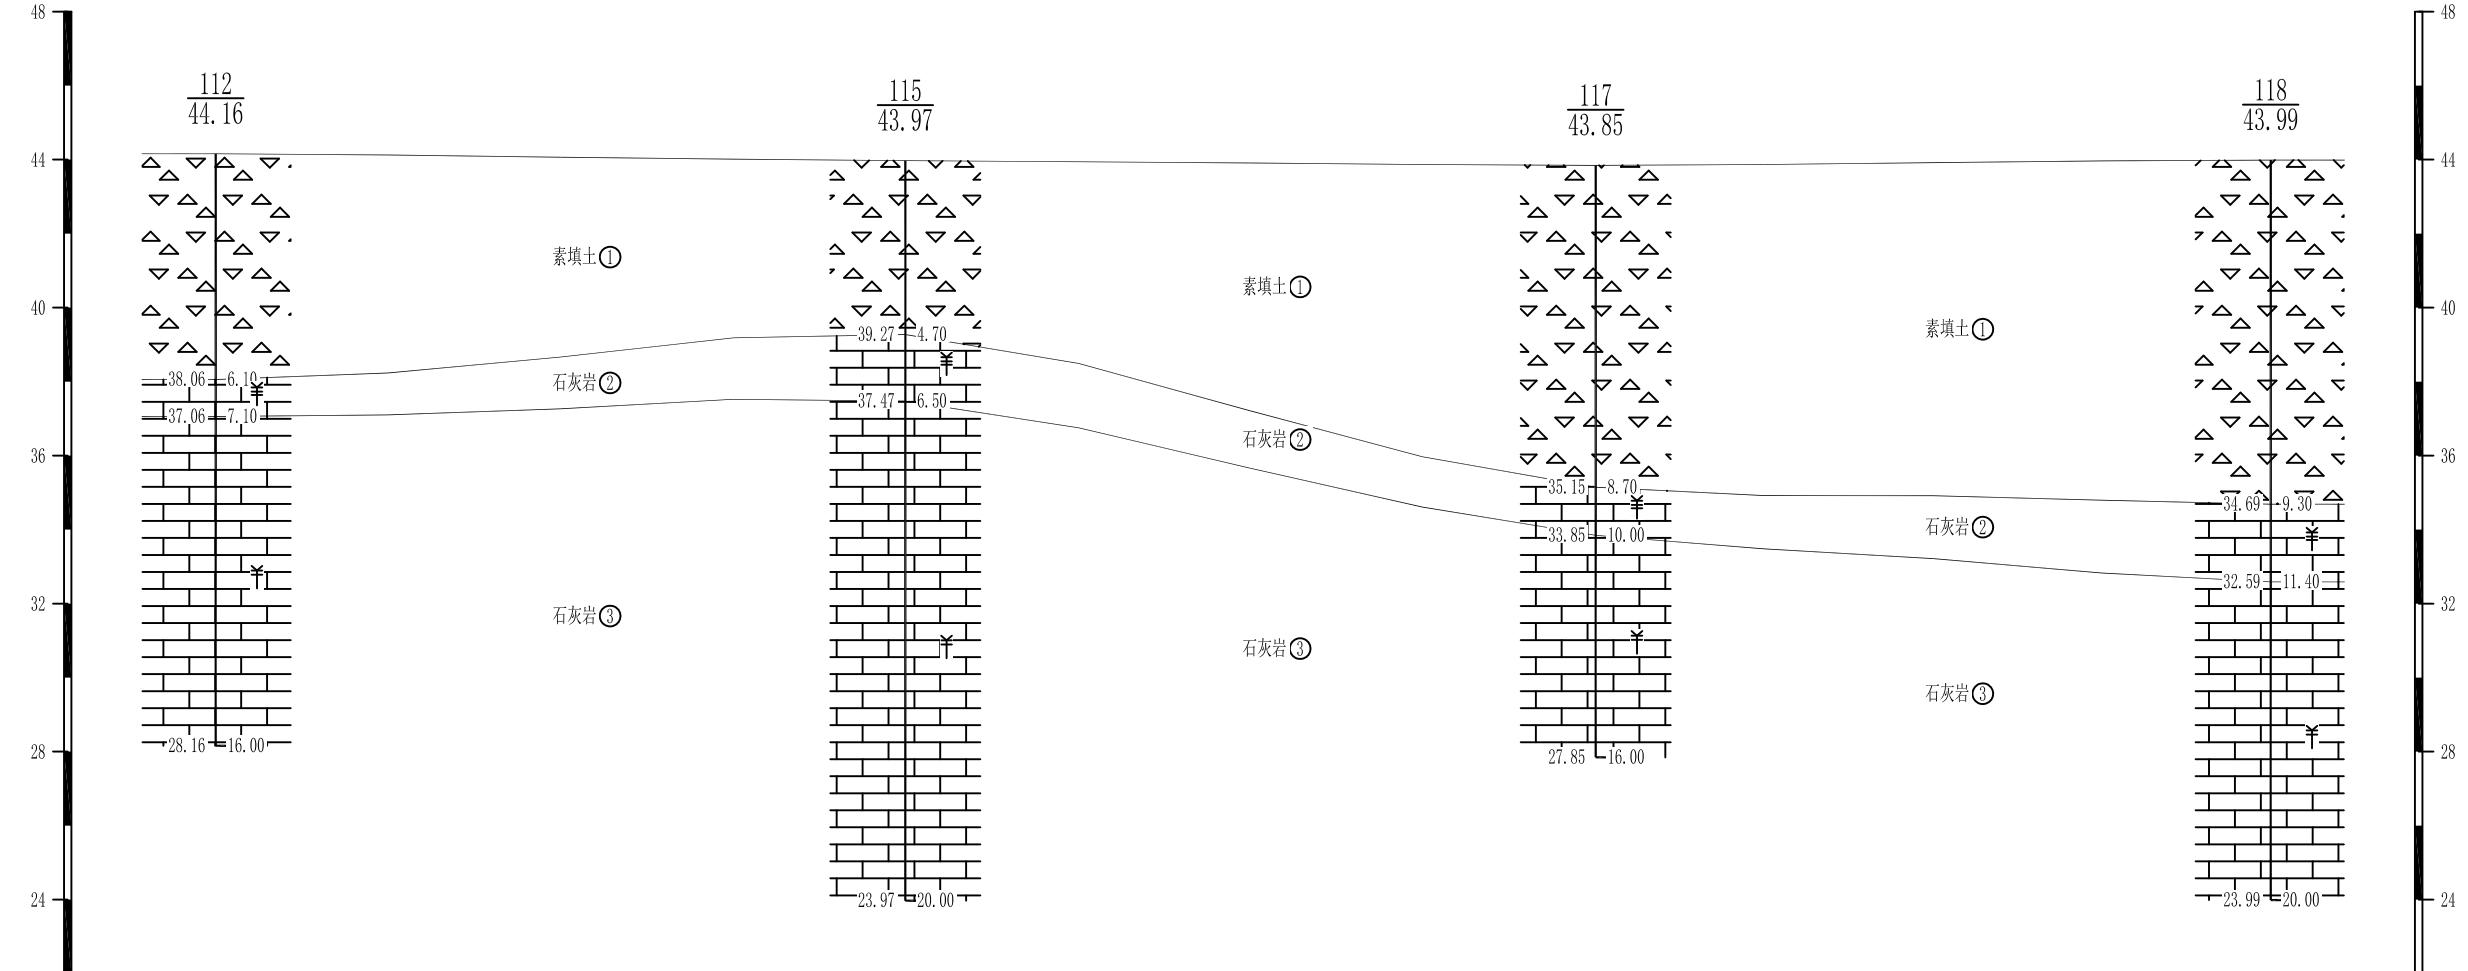
21—21'

# 工程地质剖面图

孔深 (m)	16.00	20.00	16.00	20.00
钻孔间距 (m)		27.96		27.37
动探击数

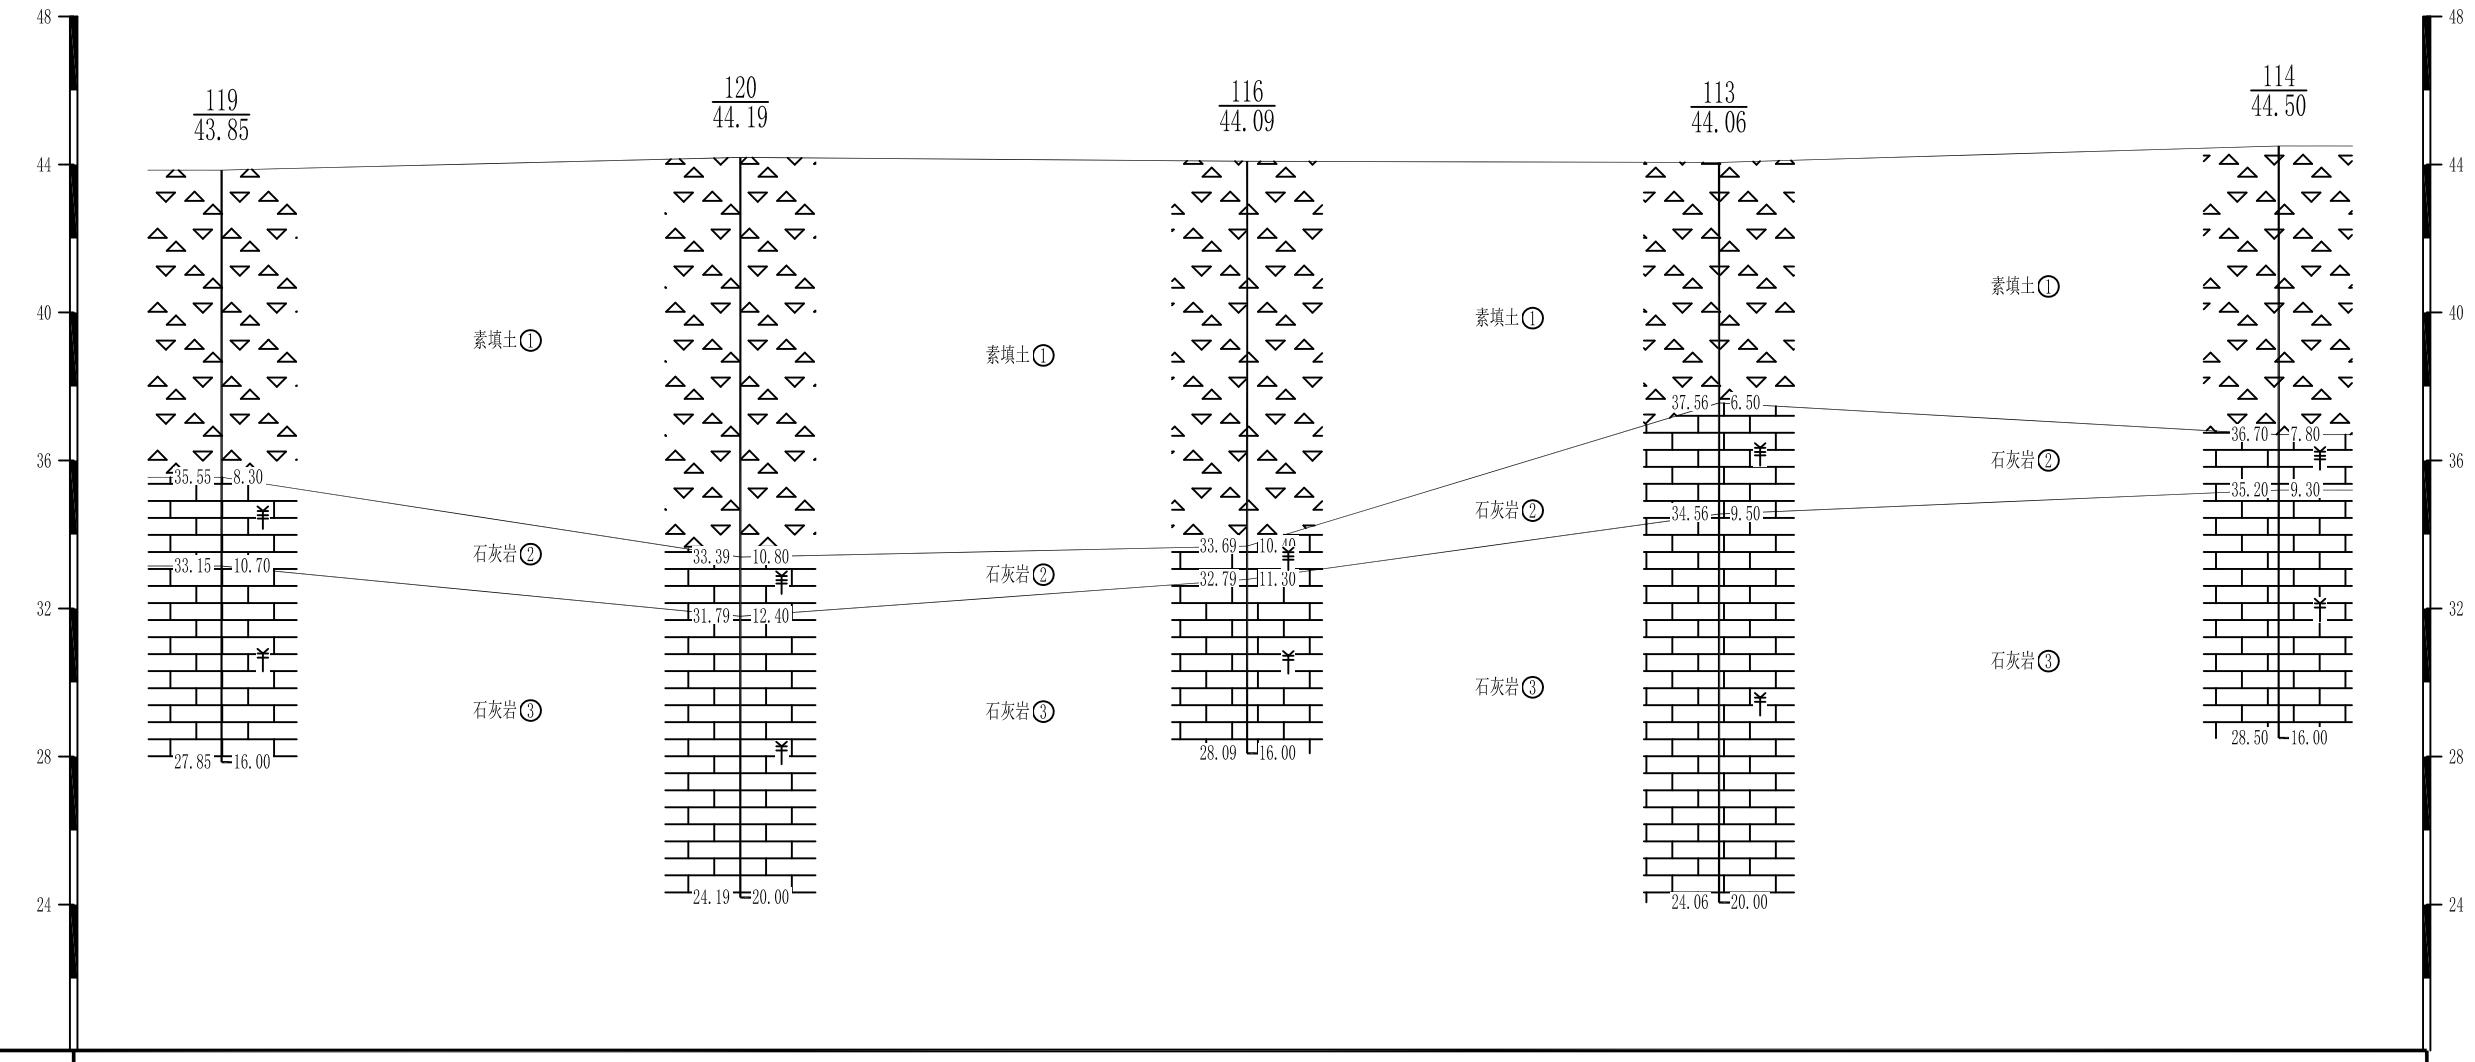
22—22'

# 工程地质剖面图

孔深 (m)	16.00	20.00	16.00	20.00	16.00
钻孔间距 (m)		28.05		27.40	25.51
动探击数					30.27

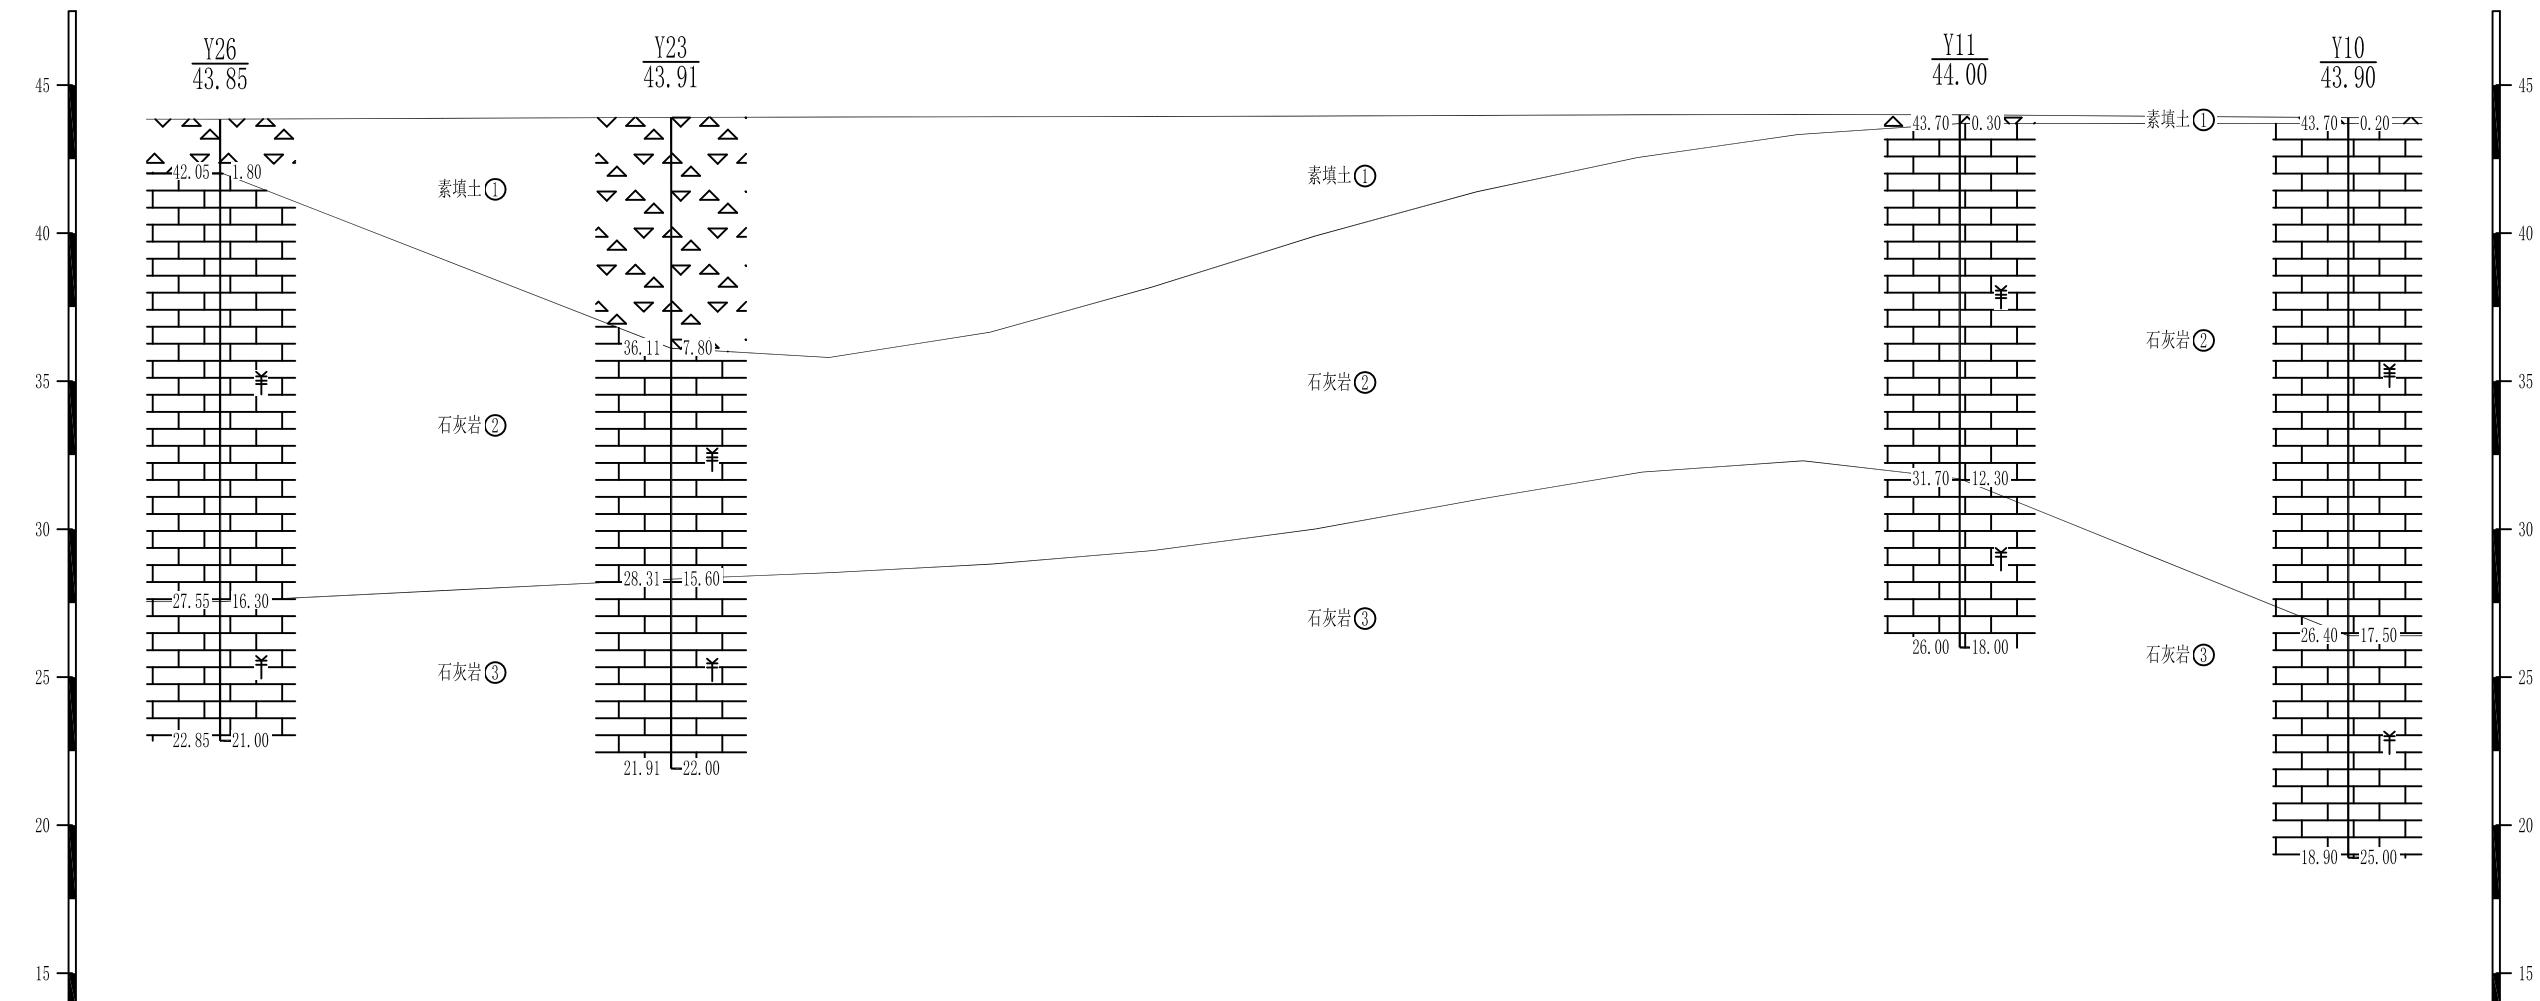
23—23'

# 工程地质剖面图

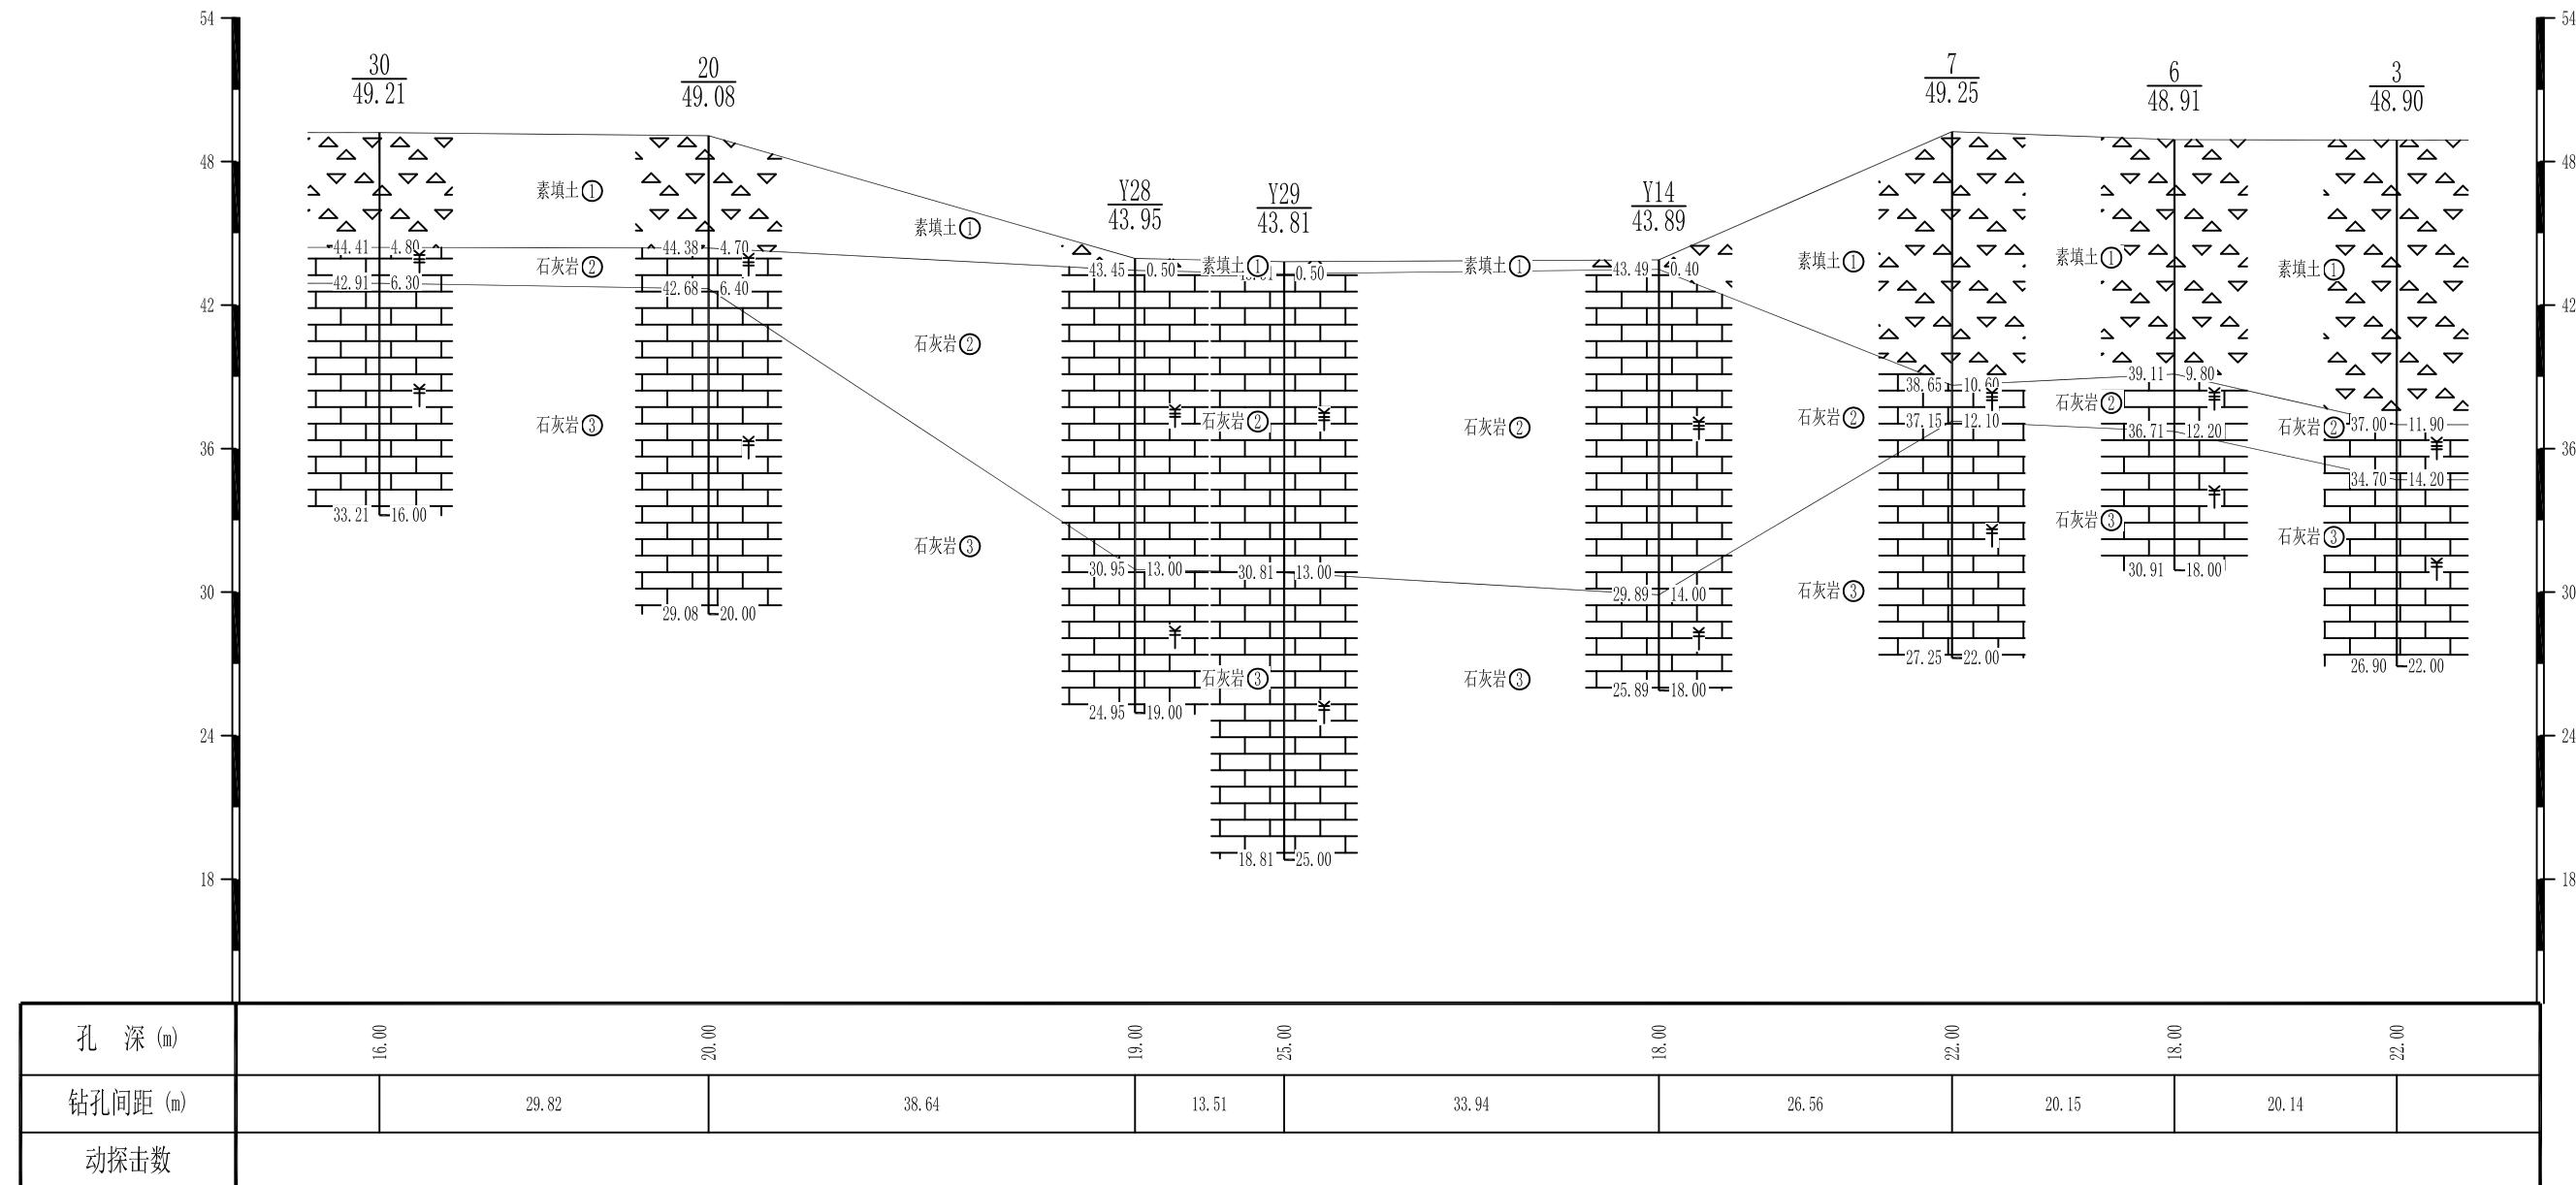
24—24'

# 工程地质剖面图

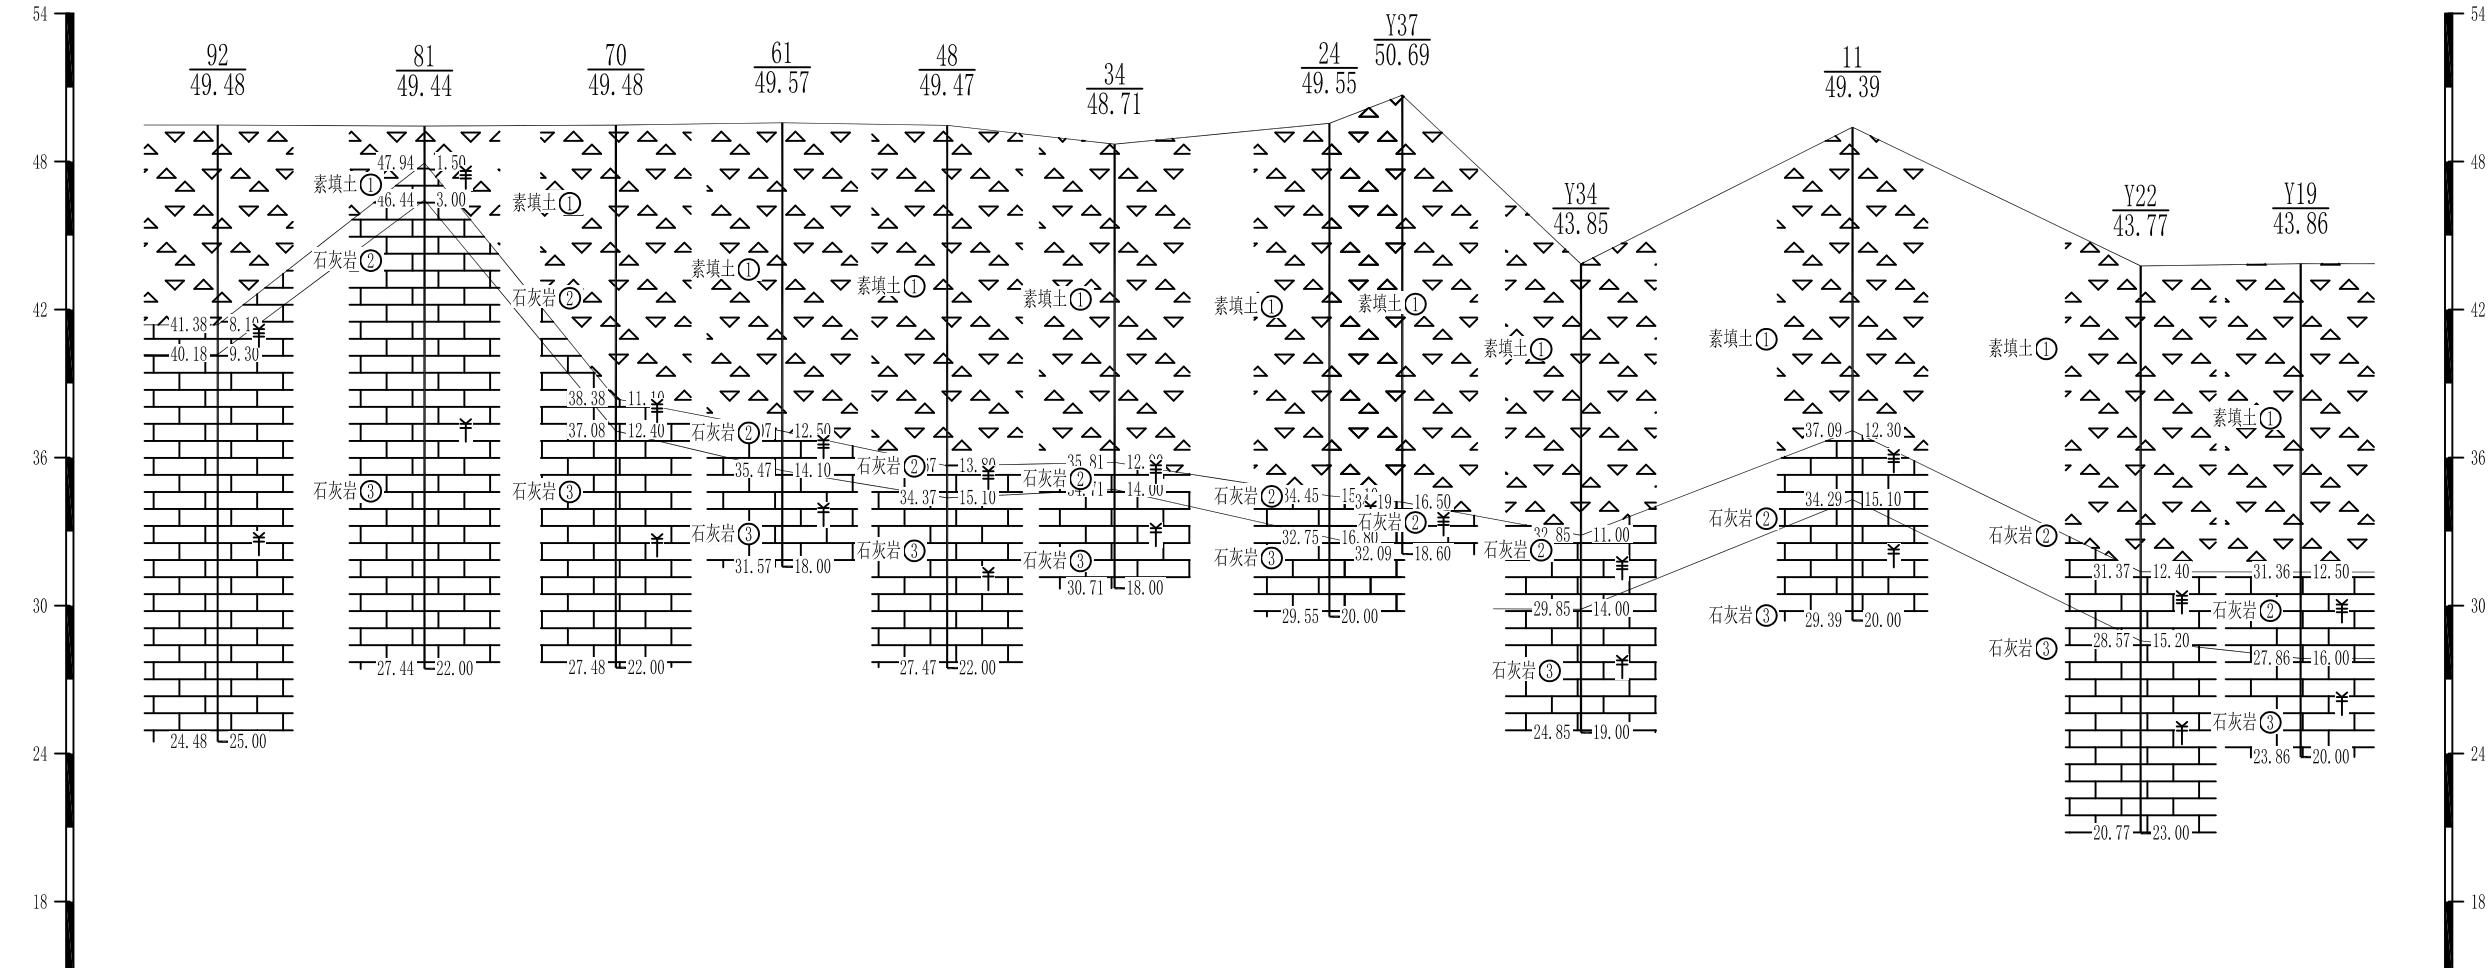
25—25'

# 工程地质剖面图

孔深 (m)	25.00	22.00	22.00	18.00	22.00	18.00	20.00	18.60	19.00	20.00	23.00	20.00
钻孔间距 (m)		26.56	24.57	21.36	21.17	21.51	27.57	9.35	22.95	34.87	37.01	20.54
动探击数

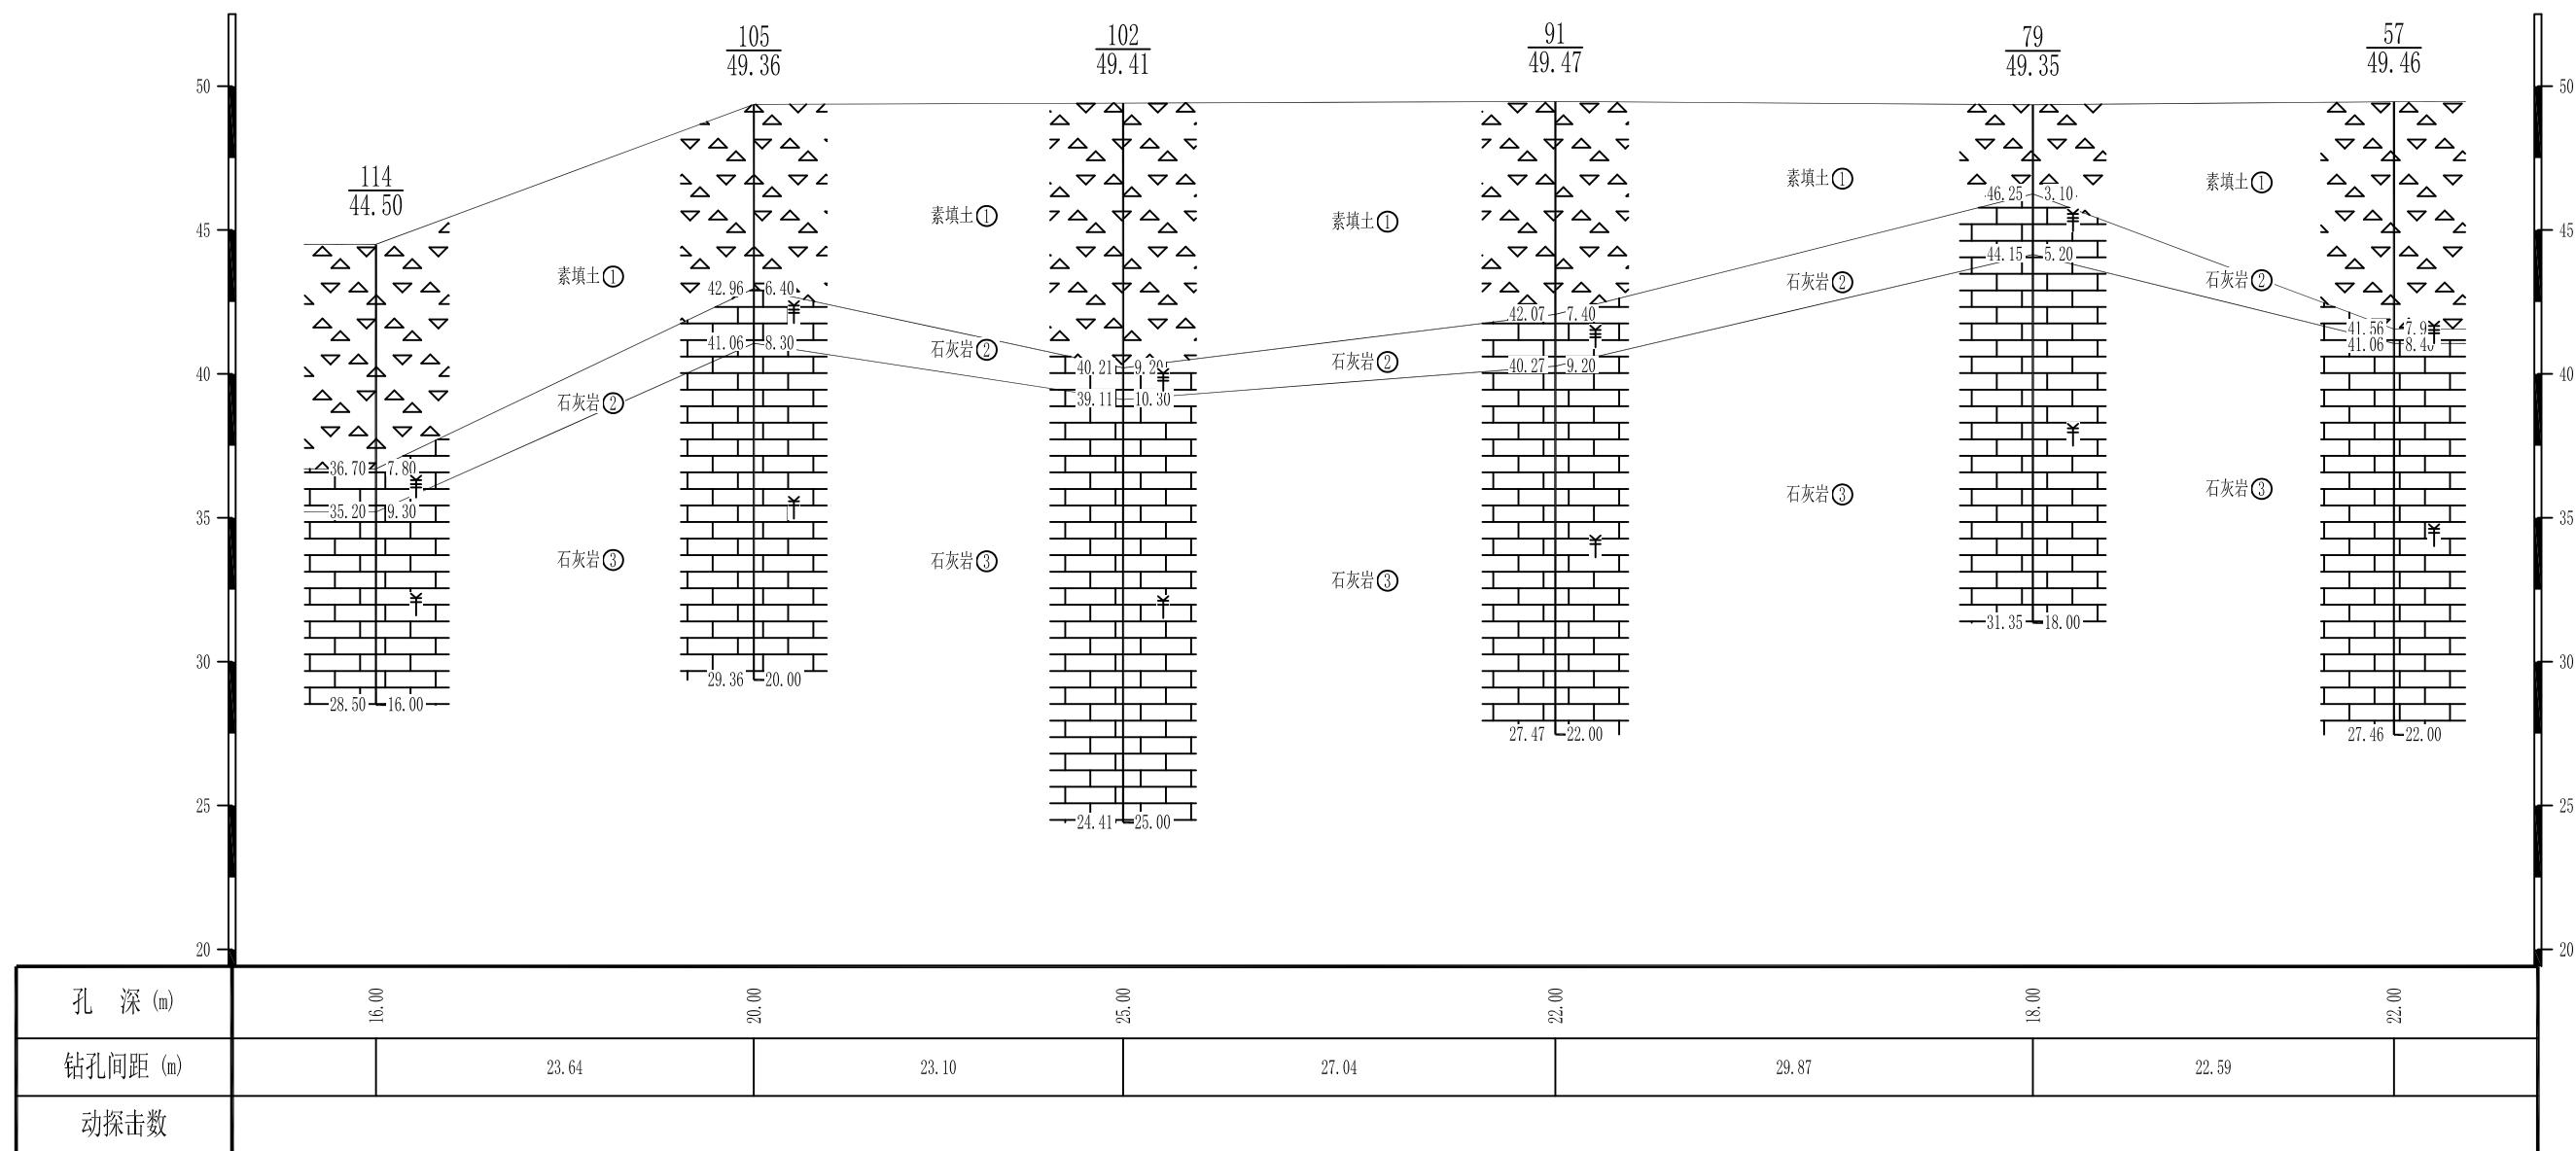
26—26'

# 工程地质剖面图

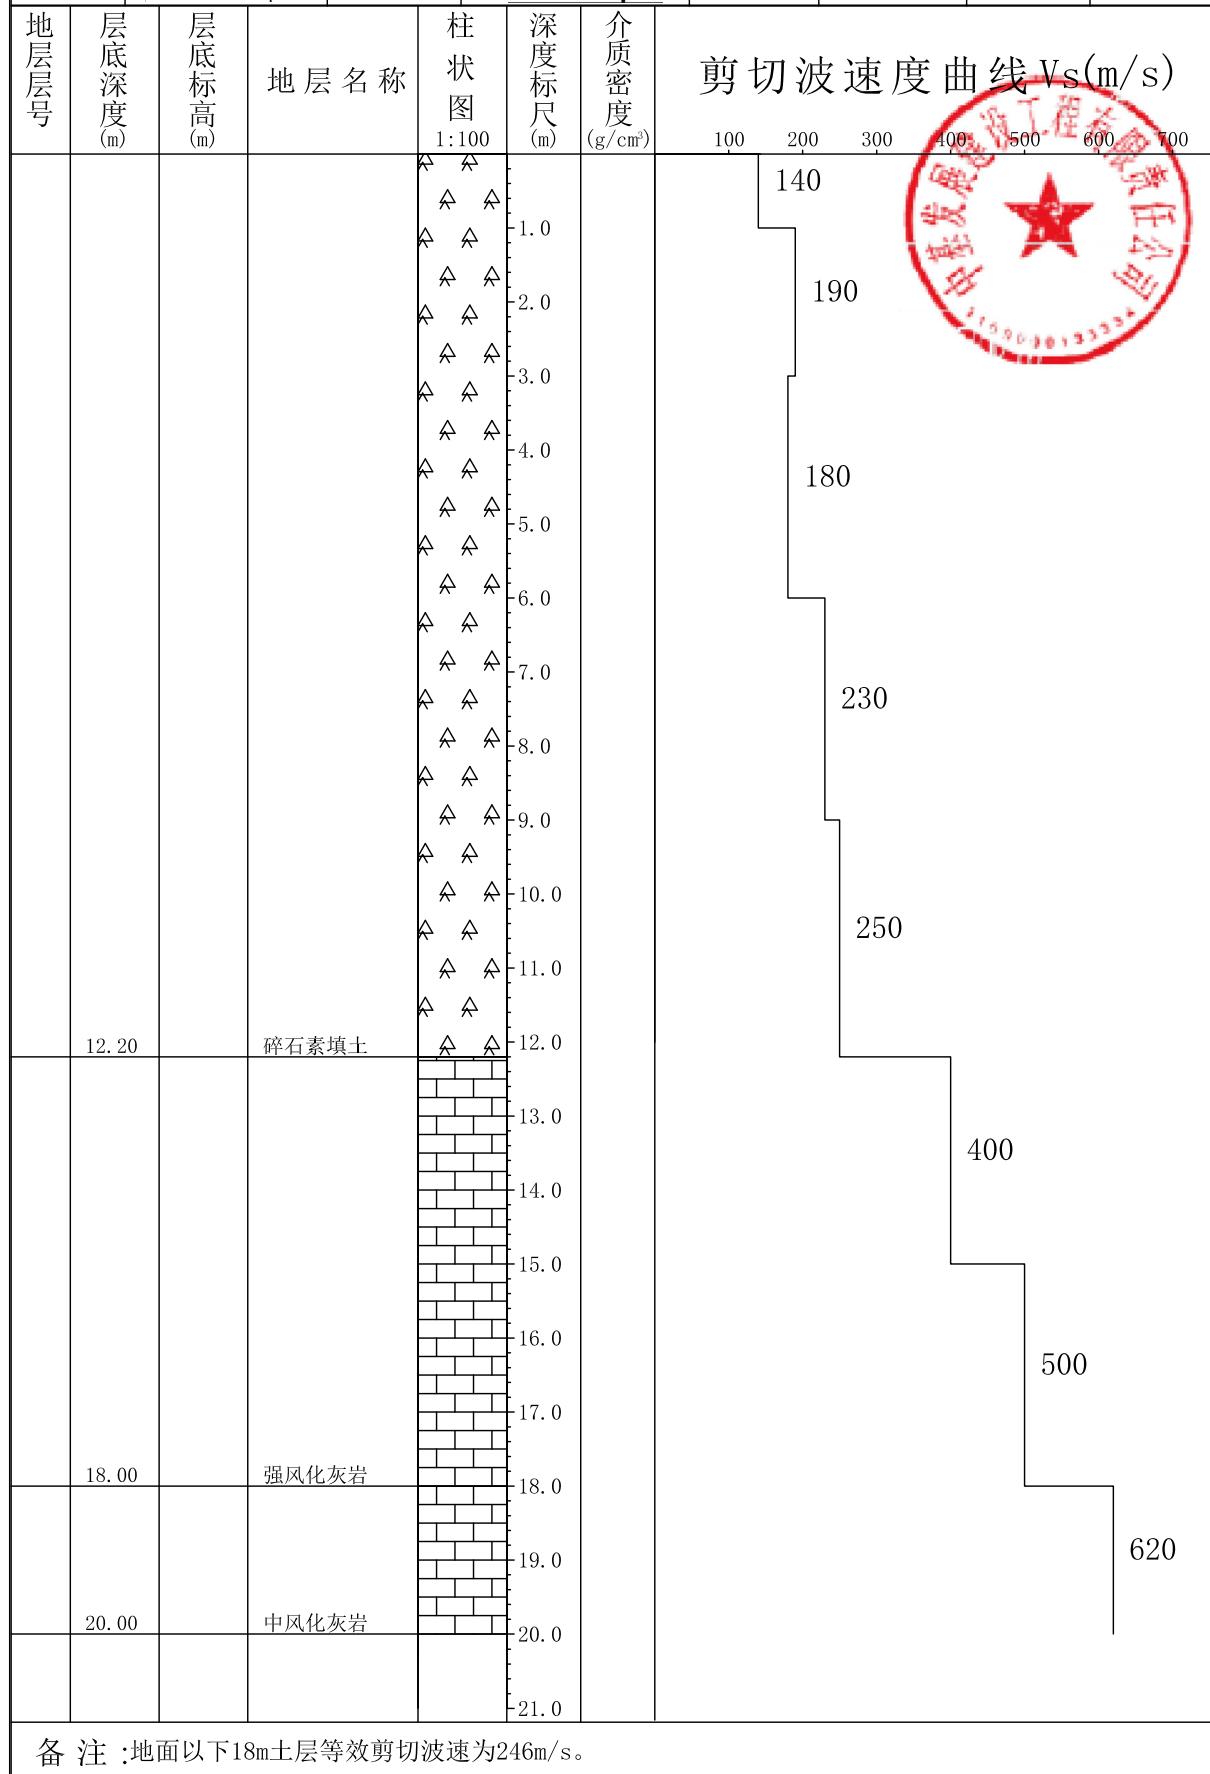
钻孔剪切波速测试成果图						孔号	61
孔口标高 (m)						孔号	27
工程名称	燕山生态旅游文化园项目岩土工程		测试日期	2021.08.17	制图日期	2021.08.18	孔口标高 (m)
测试人	赵建华		制图人	王亚伟		校核人	姚福前

依据本场地勘察时实测61#、19#、27#、Y32#、76#、94#、100#、113#、118#、钻孔地面下20.00m深度范围内对应的土层等效剪切波速Vse为246m/s、329 m/s、359 m/s、289 m/s、296 m/s、255 m/s、333 m/s、254 m/s、259 m/s，场地土类型为中硬土。拟建场地的覆盖层厚度大于5m与小于5m，综合判定，建筑场地类别为I<sub>1</sub>、II类。场地类别分区详见附件《建筑物与勘探点平面位置图》。

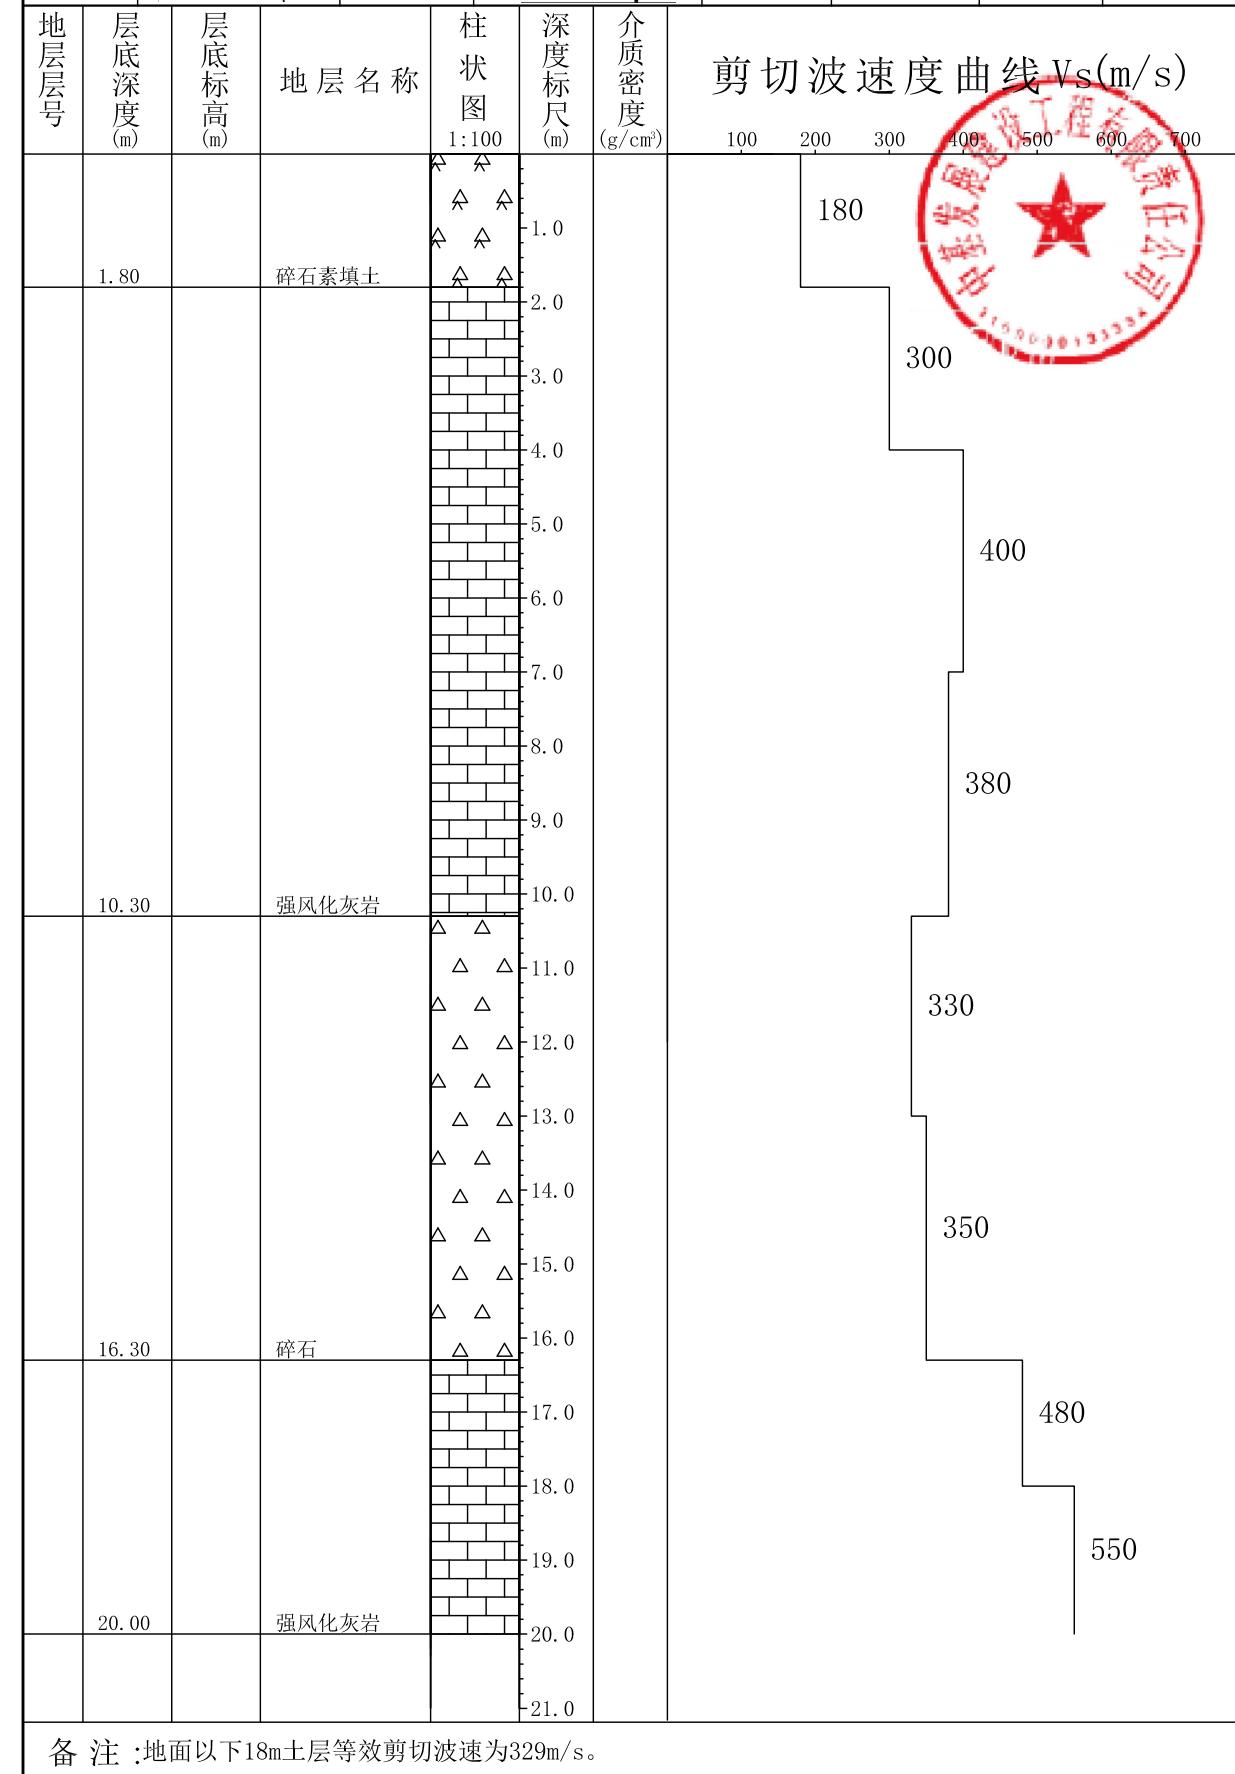
钻孔剪切波速测试成果图						孔号	27
孔口标高 (m)						孔号	27
工程名称	燕山生态旅游文化园项目岩土工程		测试日期	2021.08.17	制图日期	2021.08.18	孔口标高 (m)
测试人	赵建华		制图人	王亚伟		校核人	姚福前
