# 三河燕山生态旅游文化园一期项目

## 岩土工程勘察报告

勘察编号: ZJ-2021KC017-1

(详细勘察)

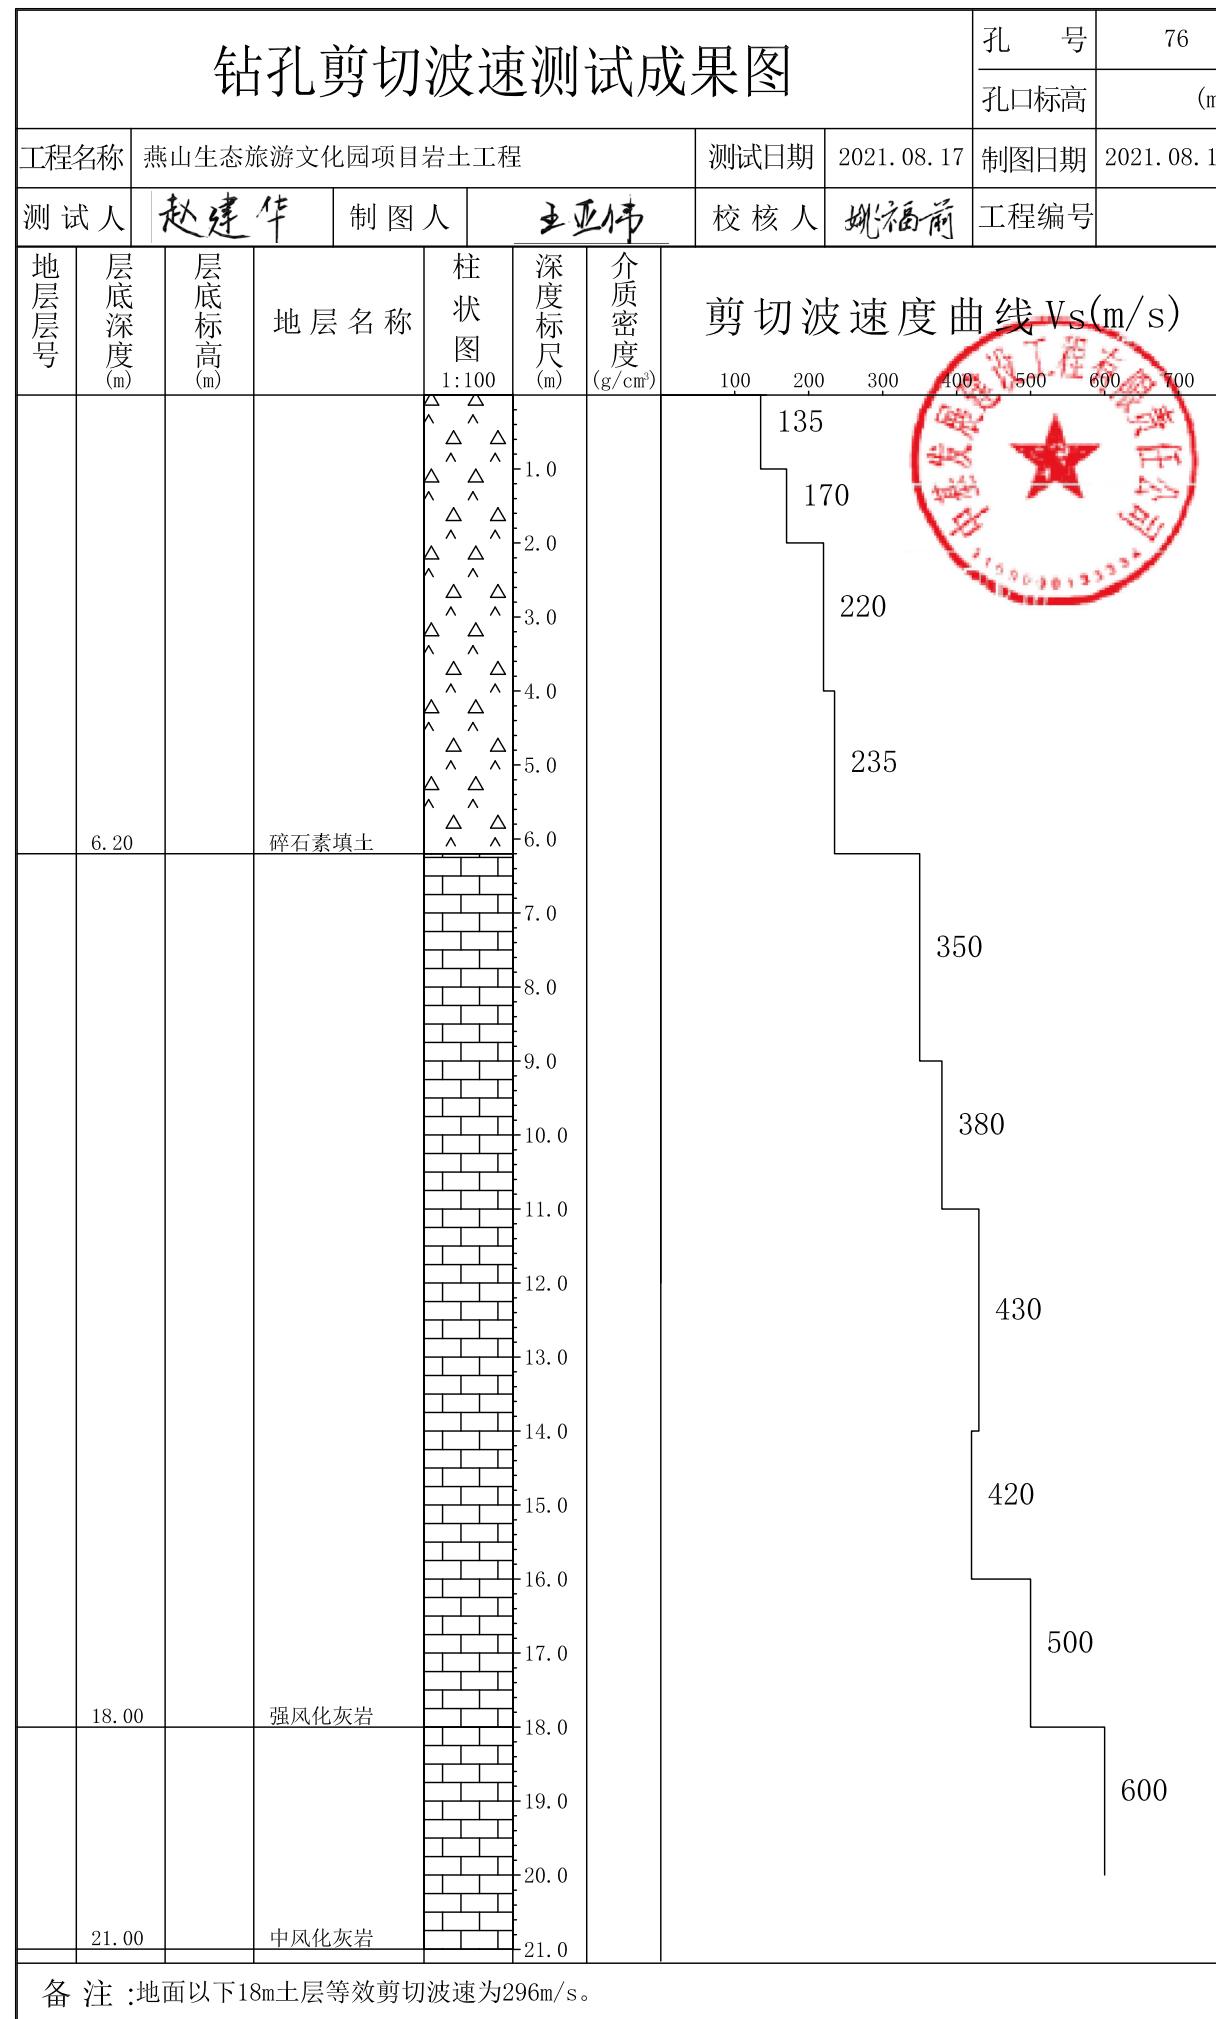
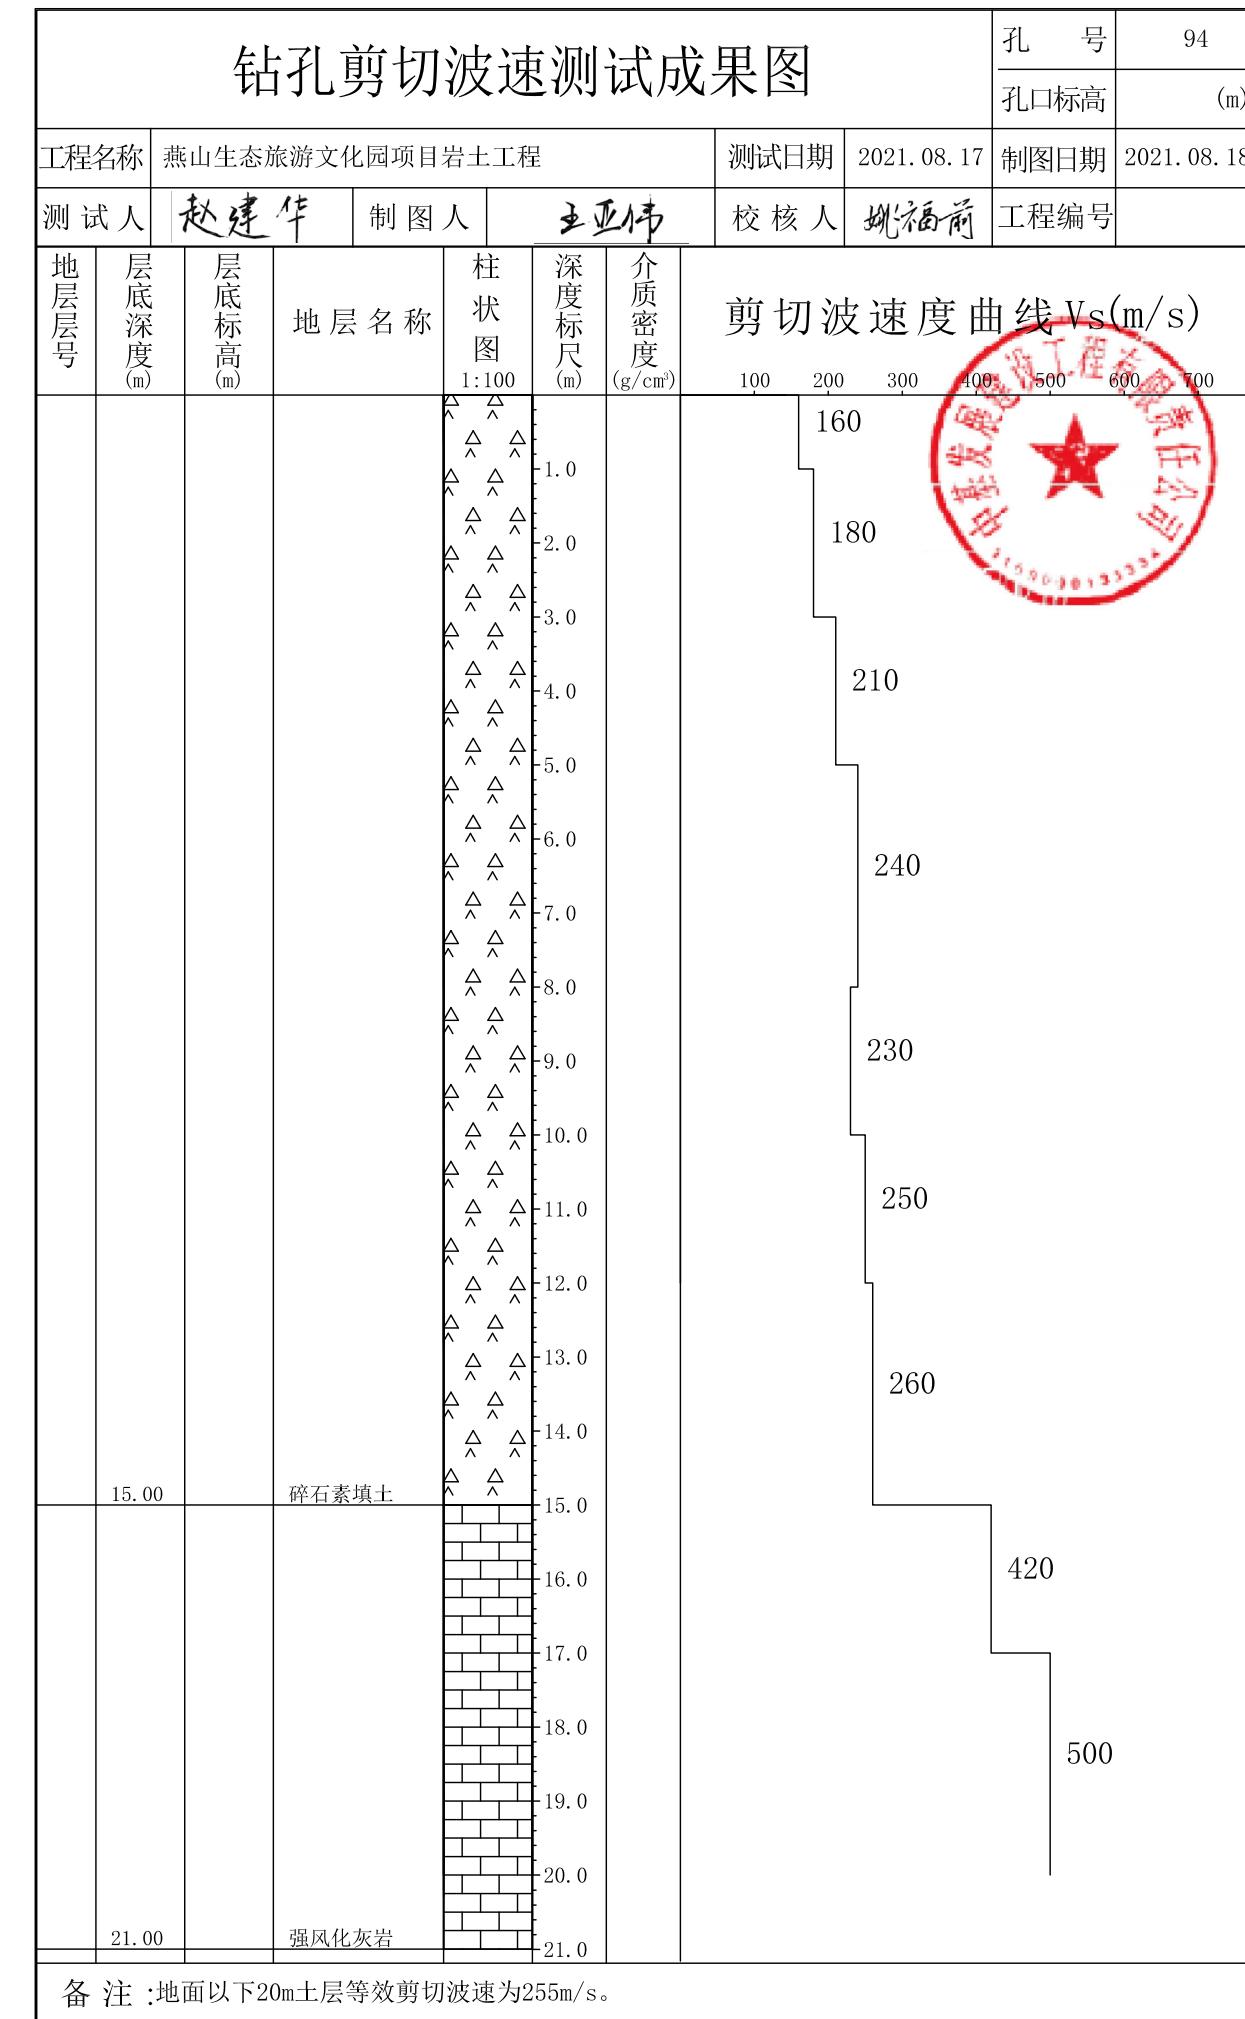
钻孔剪切波速测试成果图							孔号 19		
							孔口标高 (m)		
工程名称		燕山生态旅游文化园项目岩土工程				测试日期	2021.08.17	制图日期	2021.08.18
测试人		赵建华	制图人	王亚伟	校核人	姚福前	工程编号		
地层 层号	层底 深度 (m)	层底 标高 (m)	地层名称	柱状图 1:100	深度 标尺 (m)	介质 密度 (g/cm³)	剪切波速度曲线 $V_s$ (m/s)		
							100	200	300

深度 (m)	剪切波速度 $V_s$ (m/s)
0.50	130
4.50	230
16.00	300
20.00	360
	450
	500
	480
	580
	650

备注：地面以下16m土层等效剪切波速为359m/s。

钻孔剪切波速测试成果图							孔号	32	
							孔口标高	(m)	
工程名称		燕山生态旅游文化园项目岩土工程				测试日期	2021.08.17	制图日期	2021.08.1
测试人		赵建华	制图人	王亚伟	校核人	姚福前	工程编号		
地层 层号	层底 深度 (m)	层底 标高 (m)	地层名称	柱状 图 1:100	深度 标尺 (m)	介质 密度 (g/cm³)	剪切波速度曲线 Vs(m/s)		
	6.00		碎石素填土		1.0 2.0 3.0 4.0 5.0 6.0 6.60		150		
	16.50		强风化灰岩		7.0 8.0 9.0 10.0 11.0 12.0 13.0 14.0 15.0 16.0 17.0 18.0 19.0 20.0 21.0		180 200 320 400 550 500		
	21.00		中风化灰岩		21.0		650 680

依据本场地勘察时实测61#、19#、27#、Y32#、76#、94#、100#、113#、118#、钻孔地面下20.00m深度范围内对应的土层等效剪切波速Vse为246m/s、329 m/s、359 m/s、289 m/s、296 m/s、255 m/s、333 m/s、254 m/s、259 m/s，场地土类型为中硬土。拟建场地的覆盖层厚度大于5m与小于5m，综合判定，建筑场地类别为I<sub>1</sub>、II类。场地类别分区详见附件《建筑物与勘探点平面位置图》。

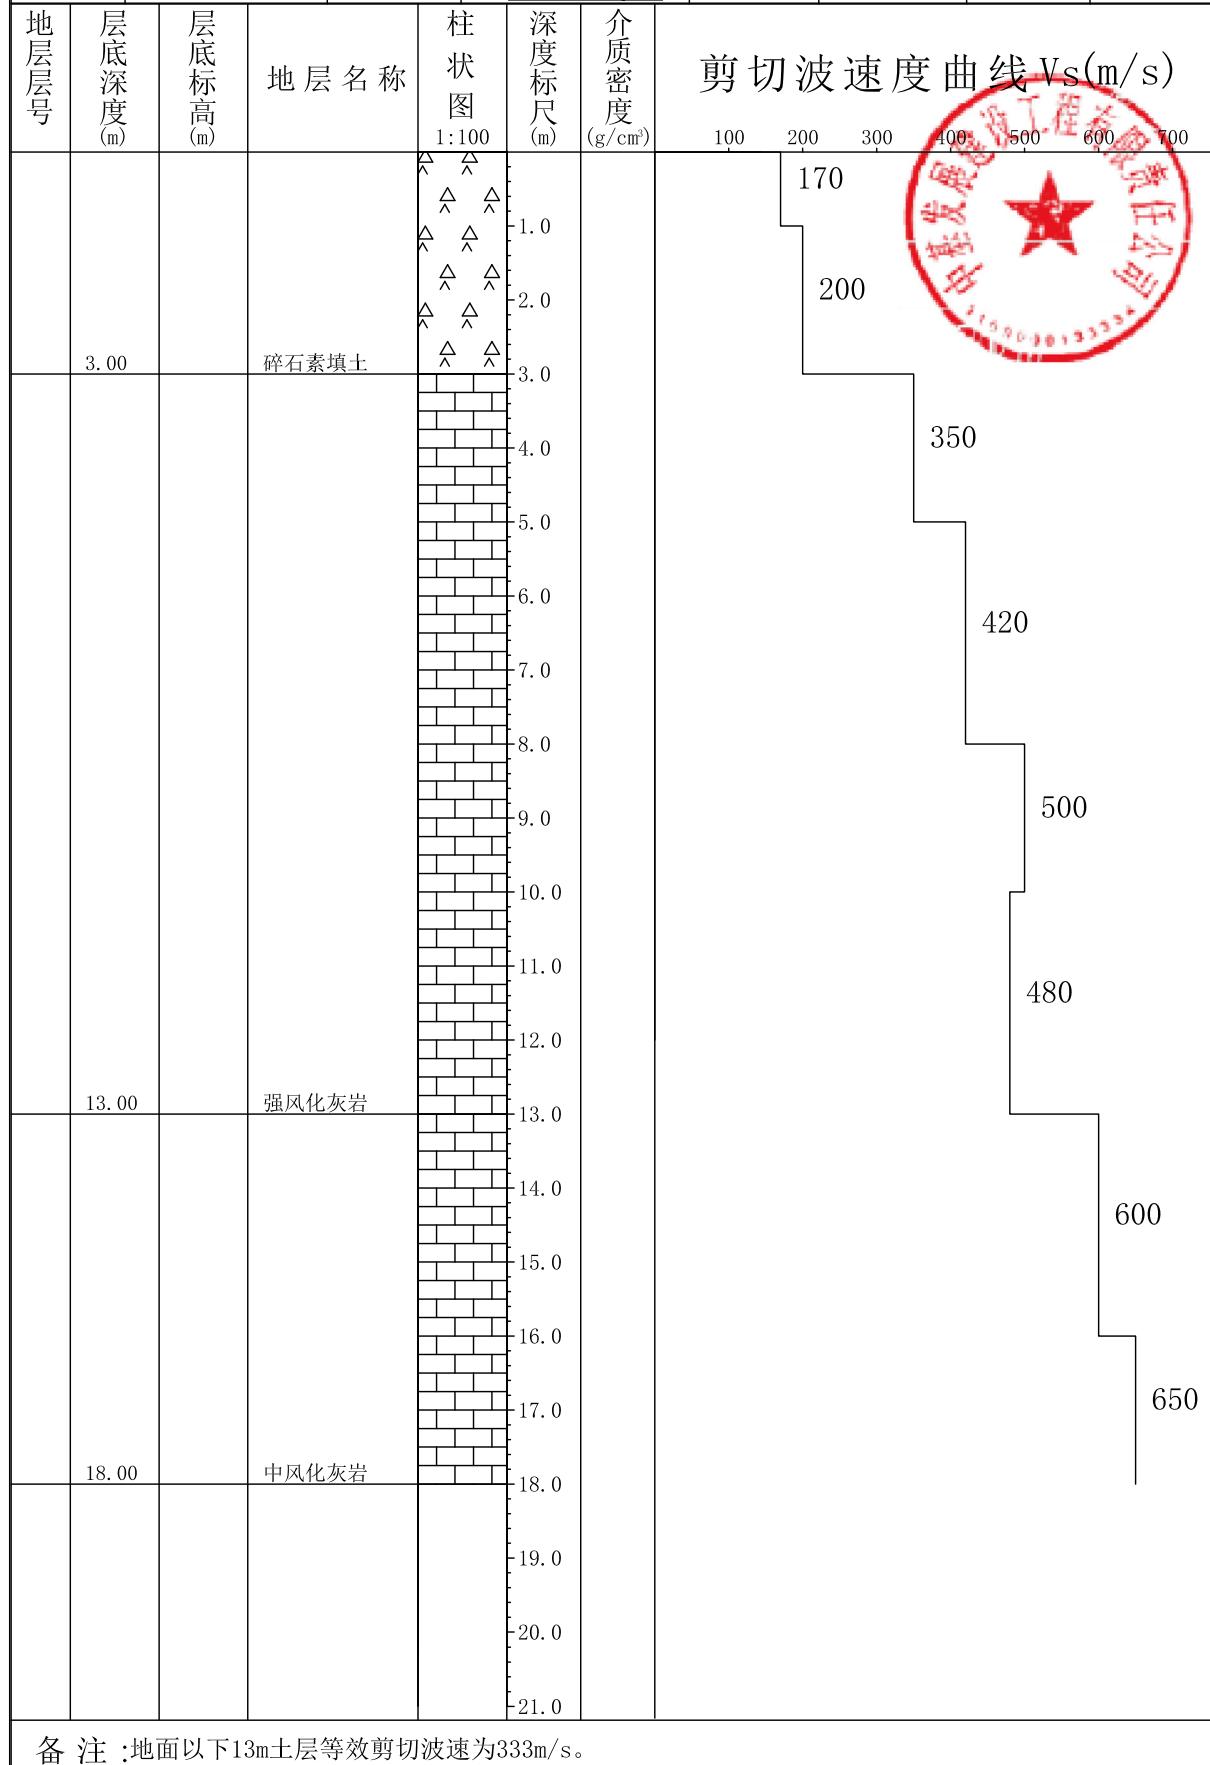
钻孔剪切波速测试成果图						孔号	100
孔口标高 (m)						孔号	113
工程名称	燕山生态旅游文化园项目岩土工程		测试日期	2021.08.17	制图日期	2021.08.18	孔口标高 (m)
测试人	赵建华		制图人	王亚伟		校核人	姚福前

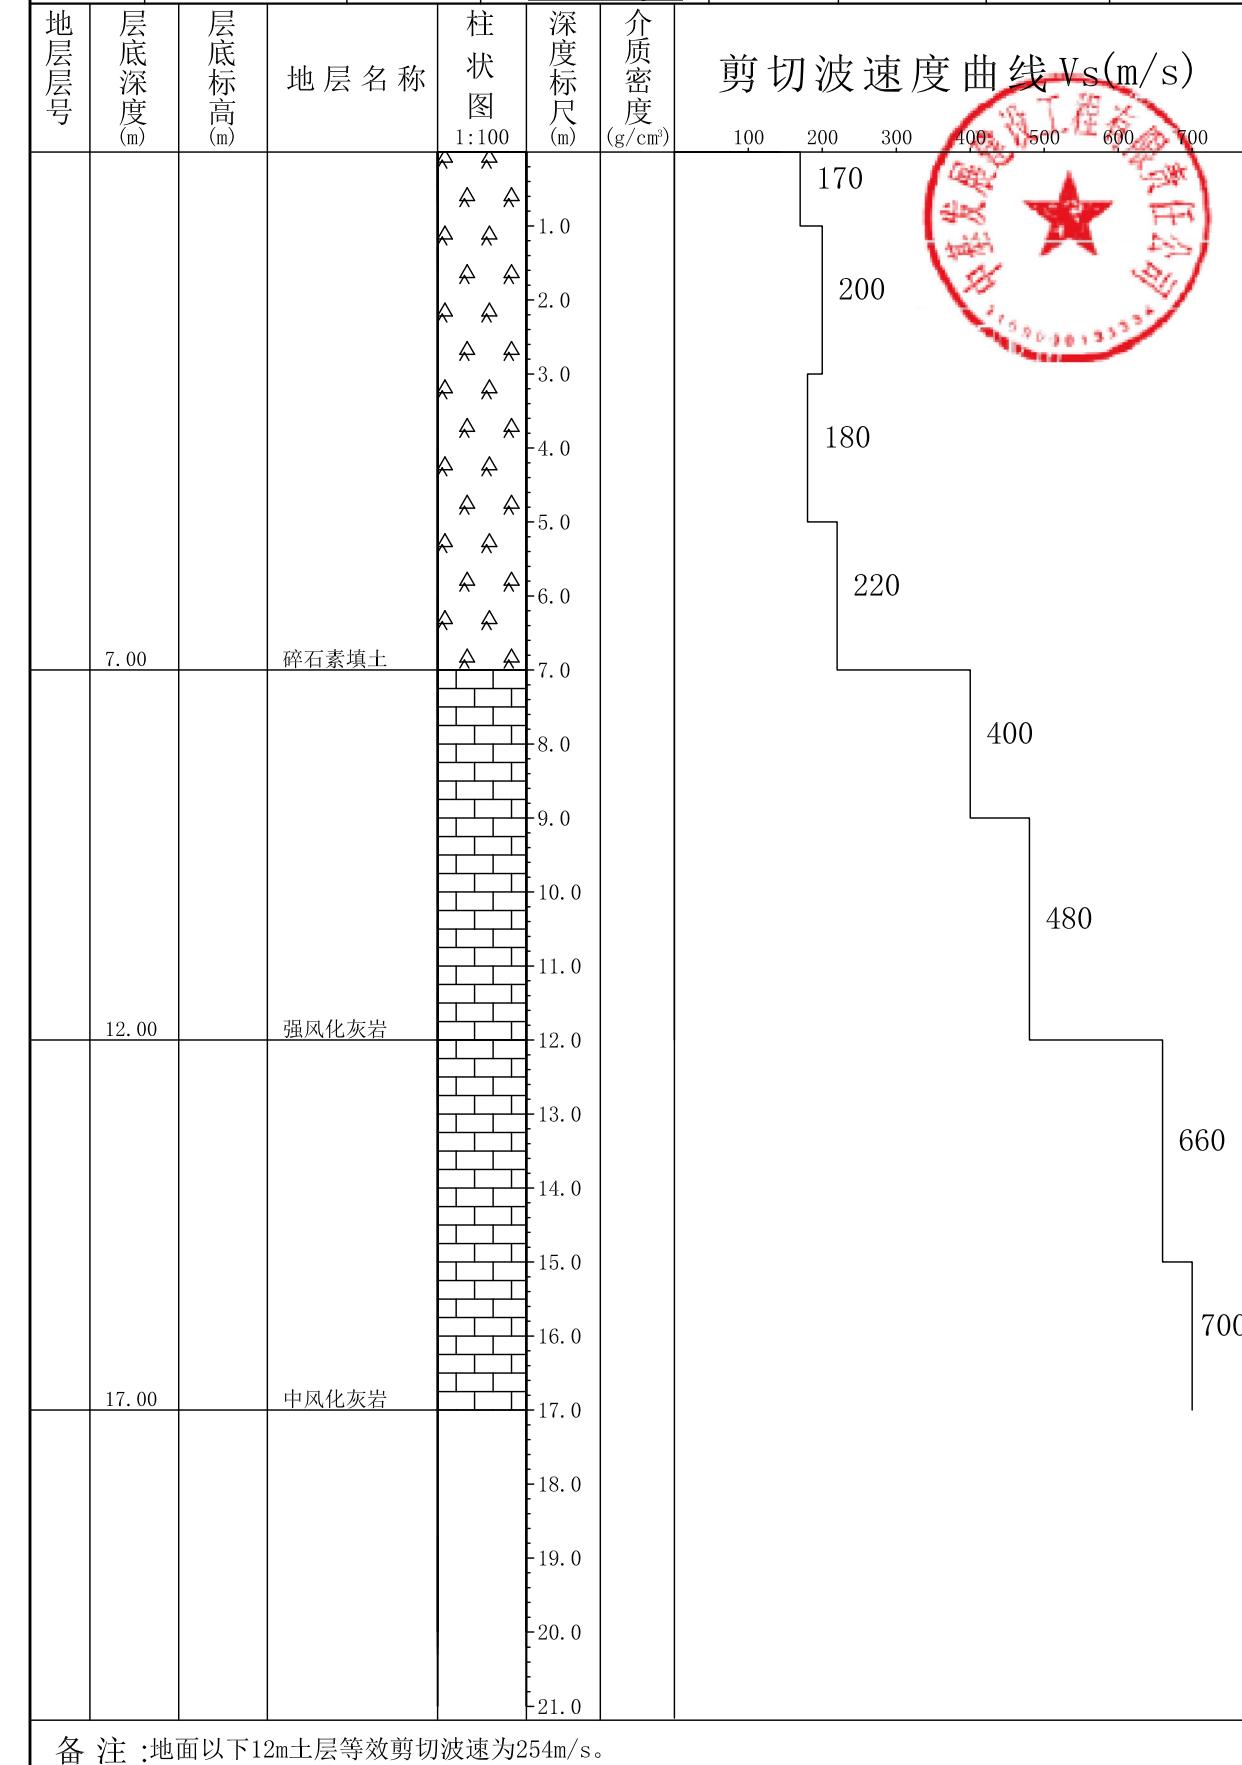
钻孔剪切波速测试成果图						孔号	113
孔口标高 (m)						孔口标高 (m)	113
工程名称	燕山生态旅游文化园项目岩土工程		测试日期	2021.08.17	制图日期	2021.08.18	孔口标高 (m)
测试人	赵建华		制图人	王亚伟		校核人	姚福前
