# 建筑通风结果

本次大赛项目建筑为南昌大学前湖校区综合教学楼，名称为慧源楼，建筑面积 52524.82 平方米，建筑总高度 23.9 米，为二类建筑。使用年限 50 年，耐火等级为一级，防水等级为二级。建筑物室内外高差为 600，底层部分架空层地面标高-0.45。

# 工程设置

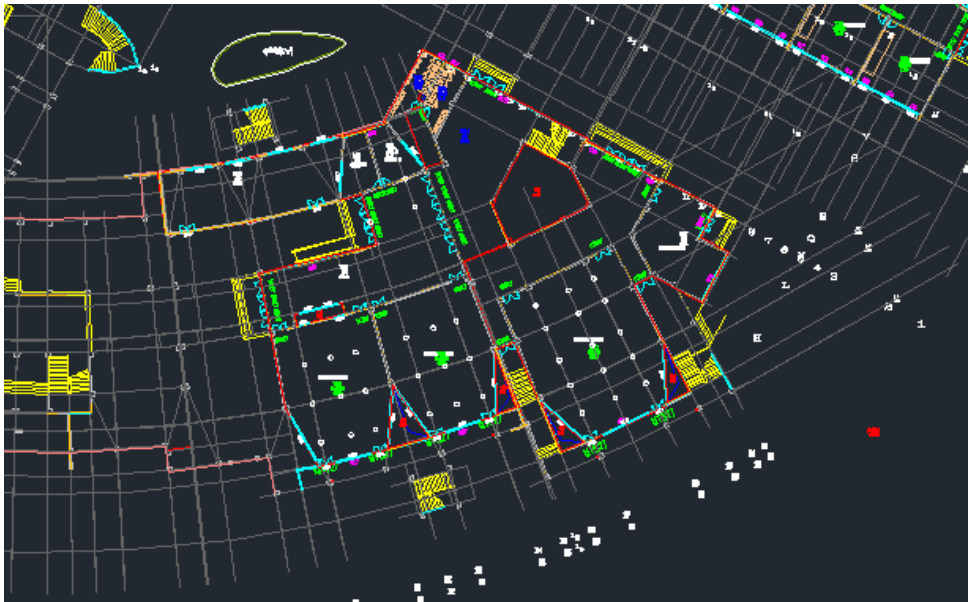
在如图位置中一层通风分析：

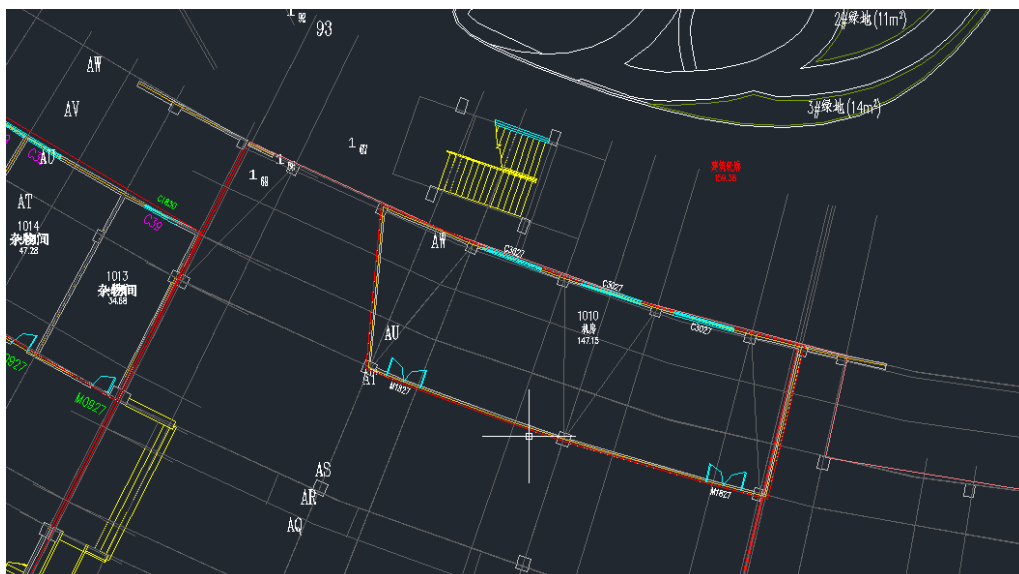
在如图位置中一层机房通风分析：

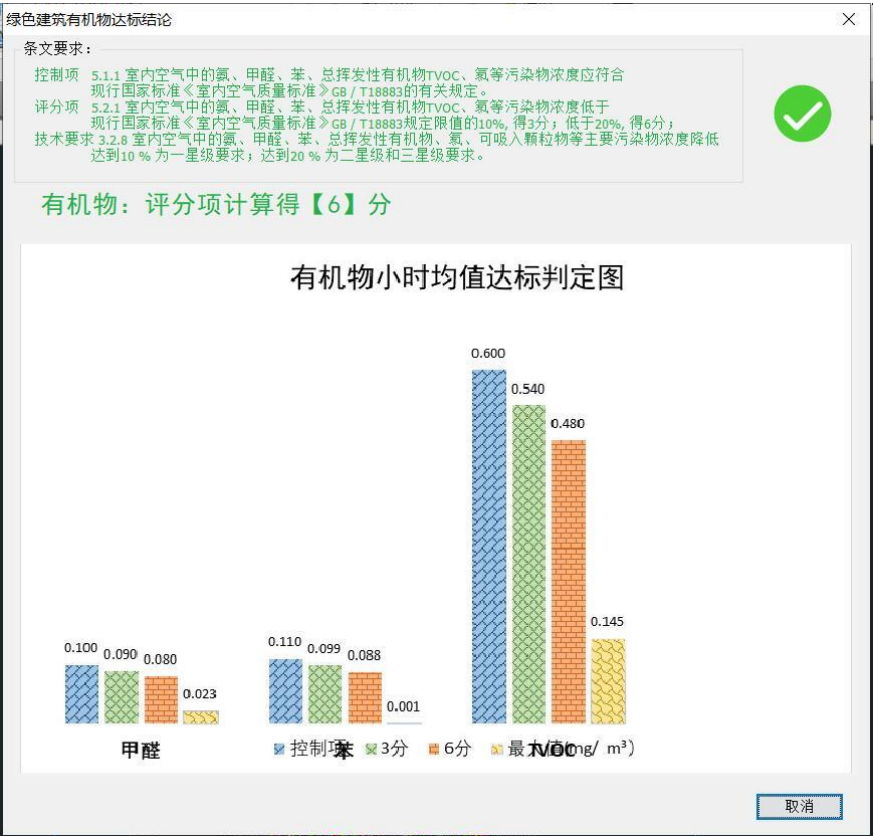
## 有机物评价：

共选取了 185 个房间，其中 5 个教师休息室，174 个教室，6 个起居室
